LA LLOMA DE BETXÍ AL SEGLE XXI. PERSPECTIVES DE FUTUR.

María Jesús de Pedro Michó, Trinidad Pasías Oviedo, Víctor Chaos López
Museu de Prehistòria-SIP

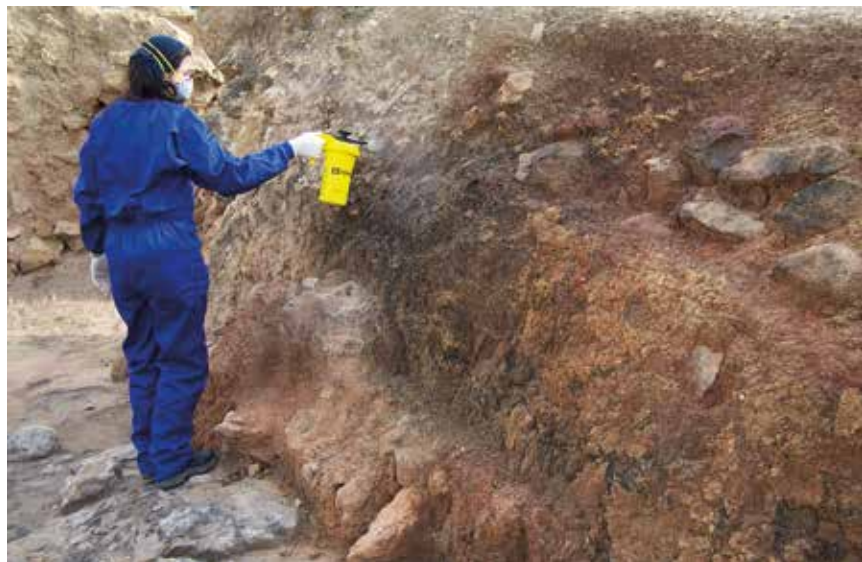
Fig. 2. Consolidació *in situ* dels revestiments de mur per mitjà de polvorització de silicat d'etil.

D'una manera puntual, els últims anys, al jaciment s'han dut a terme diversos treballs de consolidació, neteja i protecció d'elements arqueològics. Finalitzada l'excavació de l'Habitació II, el 2007, els revestiments dels seus murs van ser consolidats amb impregnacions de silicat d'etil, aplicat per polvorització (Fig. 2). També s'hi van fer operacions de consolidació *in situ* en el cas d'una estructura que servia com a molí, on es va intervenir mitjançant injecció i aplicacions de reforç amb morters naturals. I d'extracció d'alguns elements per al seu trasllat al laboratori, en aquells casos que es va considerar imprescindible per a garantir la conservació de les restes que, pel seu delicat estat de conservació, podrien posar-se en risc si no es tractaven adequadament. Així es va decidir extraure tant una empremta de cistelleria conservada al costat del molí, com un fragment de revestiment de mur que apareixia entre l'enfonsament del material de construcció. En ambdós casos es van prendre les mesures oportunes per a protegir la superfície i es van fer reforçaments amb espuma de poliuretà per a conformar un bloc rígid que assegurara les restes durant el seu trasllat al laboratori. Com a mesures de protecció temporal es va fer el recobriments amb geotèxtil i arena d'alguns elements que mereixien

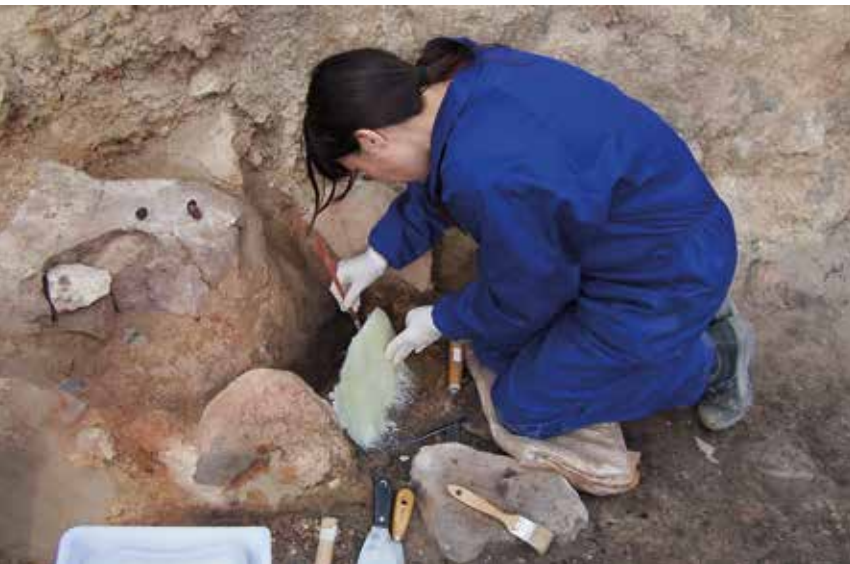
Fig. 3. Reforç d'una empremta de cistelleria al costat del molí i procés d'extracció.

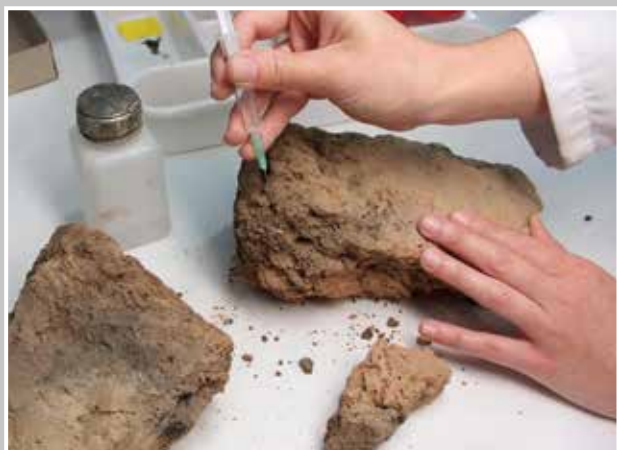
[fig. 9]

Fig. 9. Consolidació de fragments de material de construcció per impregnació de resina acrílica.

Finalment, es van fer diverses intervencions sobre les restes d'elements de construcció traslladades al laboratori després de la seua extracció (Fig. 9). L'apartat dels materials de construcció i de les tècniques constructives utilitzades en el poblat ocupa un lloc important en l'exposició, d'ací la revisió de materials realitzada. Entre les nombroses restes s'ha seleccionat una bona mostra de fragments de lluit, sostre i altres estructures independents com a suports o motlures, triant aquells en què les empremtes de cistelleria, troncs o altres elements vegetals foren ben visibles i també els que per les seues dimensions proporcionen major informació. Els fragments amb empremtes de canyes, restes de palla i altres espècies vegetals, pertanyents a les sostrades, es van consolidar amb impregnacions al buit de silicat d'etil, mentre que a les peces extretes *in situ* (empremtes de cistelleria i revestiment de mur) se'ls va col·locar un nou suport rígid.

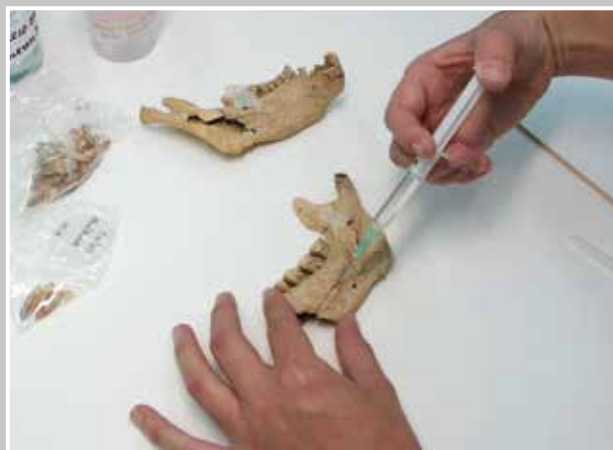
[fig. 10]

Fig. 10. Aplicació del consolidant per mitjà d'injecció en diverses fissures d'una mandíbula humana.

sistir bàsicament en la neteja mecànica i física feta amb lupa binocular, amb llapis d'ultrasons per a fer saltar les concrecions més adherides i impregnacions amb hisop d'una dissolució al 50 % d'aigua i alcohol etílic. La resina Paraloid B72 en percentatge del 10 % es va emprar per a la consolidació per injecció de fissures xicotetes i al 30 % per a l'adhesió de fragments solts.

Les restes dels dos enterraments humans s'han revisat per a comprovar el seu estat de conservació, i s'han fotografiat per a la seua publicació en el catàleg (Fig. 10). El mateix s'ha fet amb les restes de fauna seleccionades, a fi de cobrir el total d'espècies domèstiques i silvestres aparegudes al jaciment. I amb les restes paleobotàniques de les quals s'han separat fragments de fusta carbonitzada de les espècies representades i també llavors de cereal carbonitzat apareguts en els sòls d'ocupació.
