ARQUEOLOGÍA EXPERIMENTAL

RECONSTRUCCION ARQUITECTONICA Y UNA EXPERIENCIA CON RECIPIENTES CERAMICOS

HELENA BONET ROSADO Y JAIME VIVES-FERRÁNDIZ SÁNCHEZ

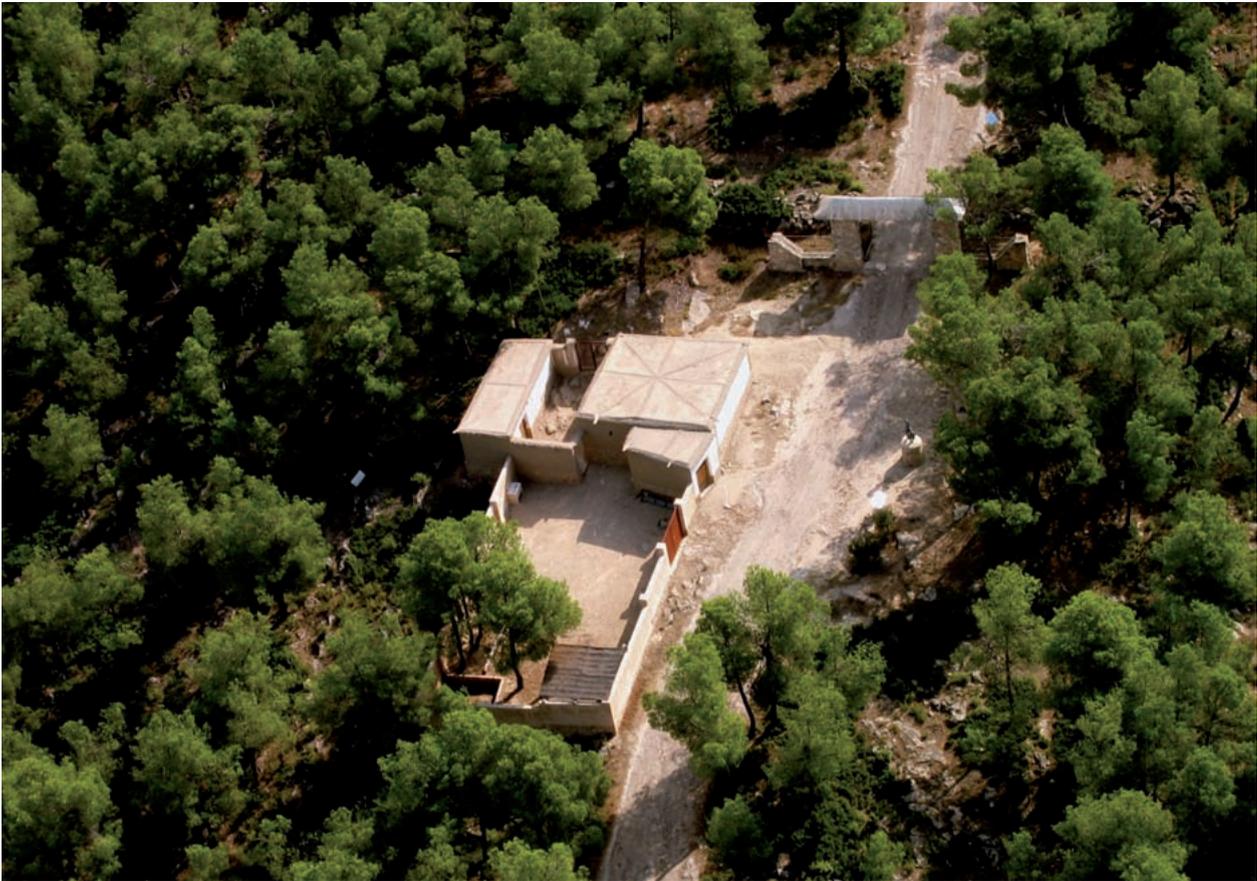
1. La casa construida y el patio del Área Didáctica y de Investigación Arqueológica.

Vinculado al proyecto de puesta en valor del yacimiento se creó, en 1999, el Área Didáctica y de Investigación Arqueológica. Esta zona ocupa un espacio rectangular de 340 m² y está ubicada en la entrada al poblado, fuera del propio yacimiento [fig. 1]. En ella se construyó una gran vivienda, que reproduce la llamada Casa 1, excavada en 1928, y un área adyacente destinada a actividades didácticas y talleres experimentales (capítulo 13). En este capítulo nos ocupamos de la construcción de la casa, que ha permitido someter a prueba las hipótesis de trabajo sobre arquitectura ibérica y, al mismo tiempo, dotar de un recurso didáctico complementario a la visita al yacimiento.

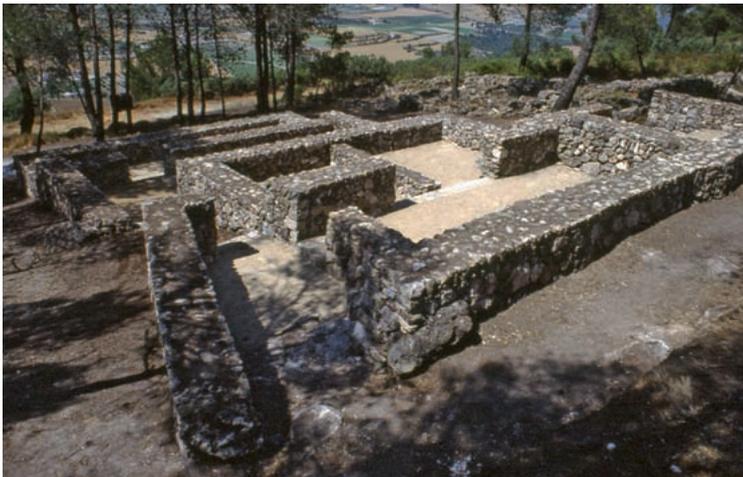
2. La Casa 1, una vez consolidados los zócalos y con los suelos repuestos.

La vivienda reproduce la denominada Casa 1, excavada en 1928, y compuesta por los departamentos 20, 20a, 21, 22, 23a y 23b y con una superficie de 135 m² [fig. 2]. No se incluyó el Depto. 19 al considerarse una ampliación posterior, y que incluso cuenta con acceso independiente. La documentación publicada

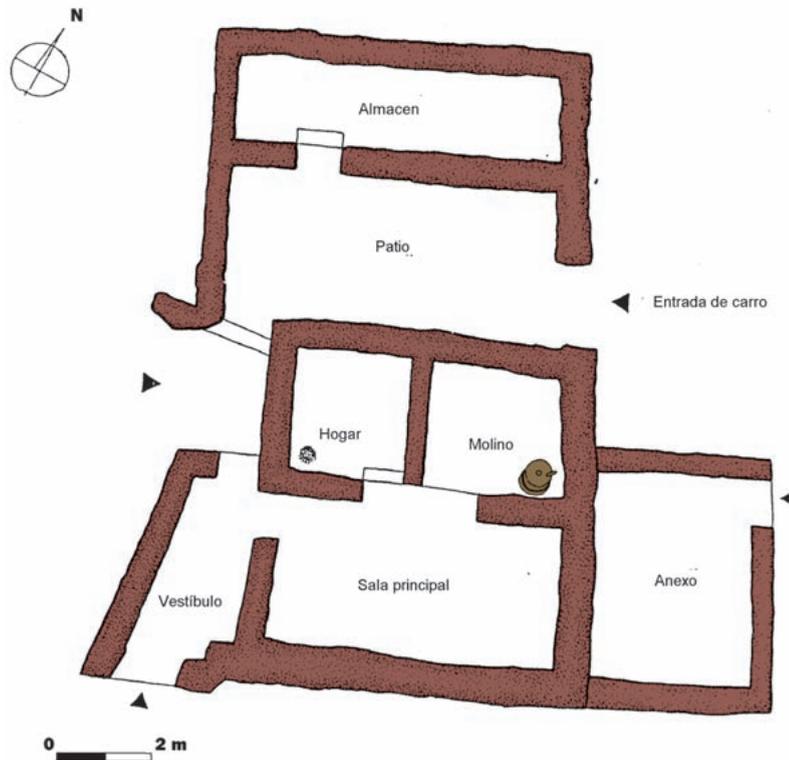
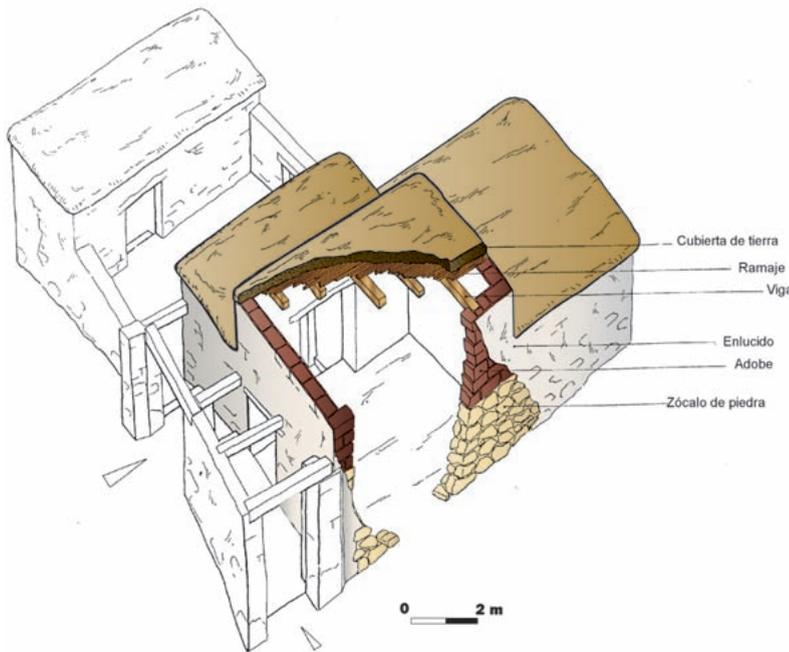
3. 1. Planta de la Casa 1. 2. Propuesta volumétrica de la Casa 1, sobre el papel, con los principales materiales empleados en la construcción. Dibujo de E. Dies y F. Chiner.

sobre elementos arquitectónicos y la ubicación de los ajuares y equipamientos domésticos de estos departamentos es muy escasa (Fletcher *et alii* 1965, 106-132) y lo mismo ocurre con la información de los diarios de excavaciones, que se limita casi exclusivamente a la relación de hallazgos. Por tanto hubo que trabajar con el apoyo de datos recuperados en nuestras excavaciones actuales en otros espacios de la Bastida y con los que han deparado otros yacimientos, como los edetanos, y extrapolar algunas soluciones arquitectónicas desde estas zonas [fig. 3].

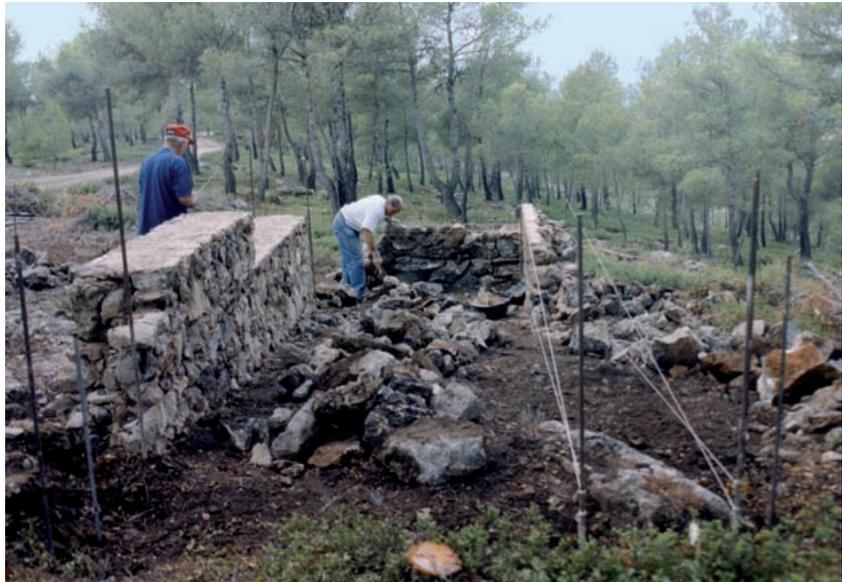
4. Construcción de los zócalos de la casa.

Como en toda edificación, una vez nivelado y preparado el terreno, comenzó la construcción de los zócalos de piedra manteniéndose en todos ellos un ancho regular de 0,5 m, a excepción de los tabiques de 0,35 m, y una altura variable entre los 0,5 m y 1,2 m, dependiendo de la pendiente, siguiendo dimensiones documentadas en las viviendas ibéricas. Contábamos con el trabajo de especialistas en trabajar la piedra, verdaderos maestros en el arte de hacer bancales y muros de mampostería, al modo tradicional, por lo que no hubo ningún problema a la hora de desbartar la piedra, colocarla en seco o trabada con mortero de cal y arena, y levantar los muros [fig. 4].

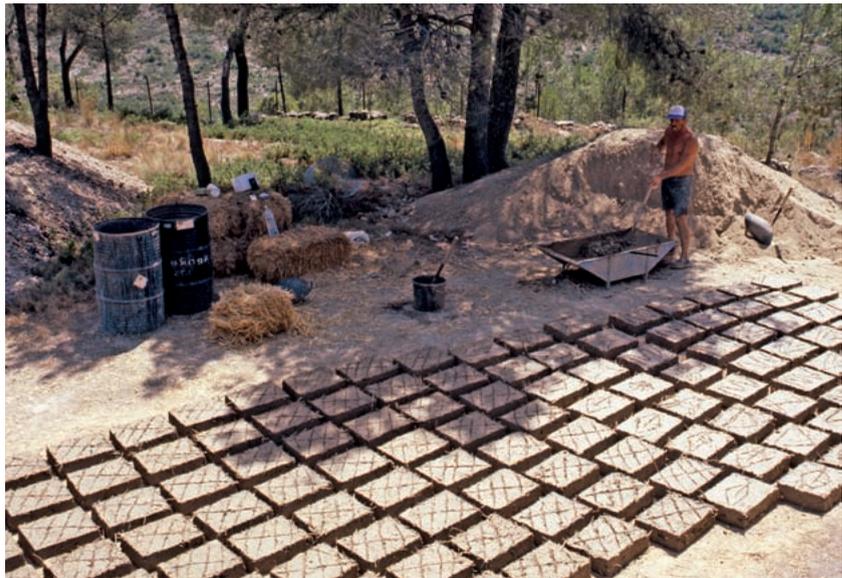
5. Secado de los adobes frente a la casa.

Se utilizaron un total de 2500 adobes, equivalente a unas 15 toneladas de arcilla, que se fabricaron en la explanada frente a la casa. Se hicieron moldes de madera de 40 x 30 cm, medida obtenida a partir de la información que proporcionan los adobes hallados en otros yacimientos valencianos, aunque en la propia Bastida se constata la existencia de adobes de 35 x 25 x 12 en el Depto. 30 (Fletcher *et alii* 1965, 153). El proceso de fabricación fue manual, trabajándose el barro mezclado con paja, adquirida en las masías del Pla de les Alcusses. La mezcla de agua y tierra se hizo en una proporción del 1:2 o 1:3 mientras que la paja, abundante, no tenía una medida exacta ya que se iba añadiendo hasta conseguir la consistencia adecuada, siguiendo el criterio que nos daba la experiencia. Una vez todo bien mezclado, se procedía a llenar los moldes que se encontraban extendidos en el suelo [fig. 5]. Los adobes estuvieron secándose un máximo de dos meses y un mínimo de una

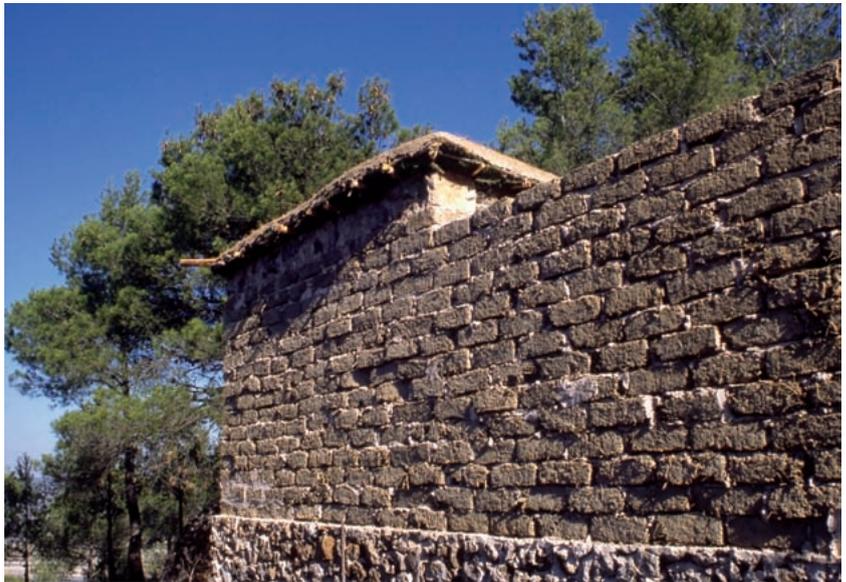
6. Alzado de una de las paredes de la casa, con los adobes vistos, antes de ser enlucidos.

Si se construye con adobes totalmente secos el muro sufrirá variaciones mínimas debido a la resistencia de este material, aunque en nuestra experiencia los cambios volumétricos y de cohesión del material húmedo fueron irrelevantes. Su colocación en húmedo facilitó el trabajo en determinados puntos de la construcción y solucionó problemas estructurales surgidos con el desarrollo de los trabajos (esquinas, rincones, vanos, etc...). Además, el adobe húmedo recibe mejor el revestimiento de barro ya que absorbe menos humedad de éste [fig. 6].

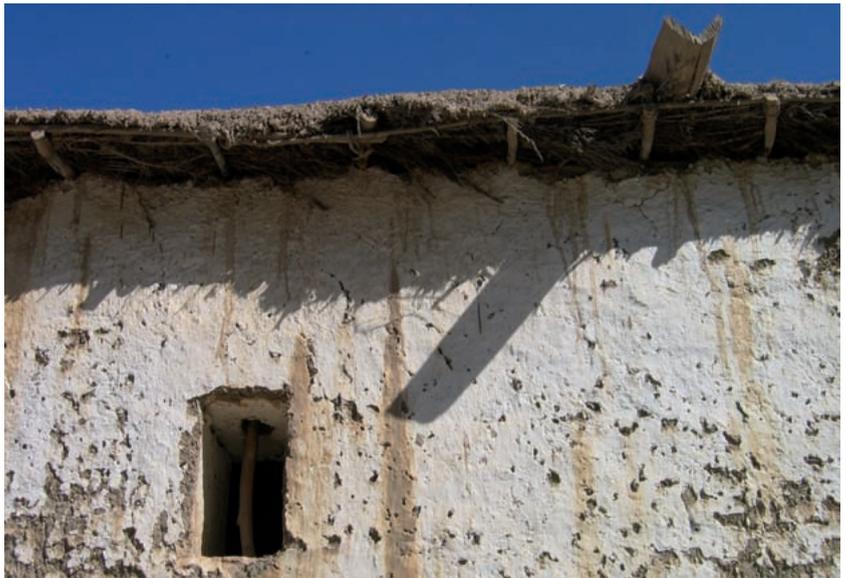
7. Ventanuco en una de las paredes de la casa.

El siguiente paso en la secuencia de la construcción eran las puertas y ventanas [fig. 7]. Hacer los huecos para los tragaluces fue muy simple, pues se componen de dos adobes colocados en posición vertical y otro horizontal, a modo de dintel, y un palo vertical en el centro para impedir el paso de animales de un considerable tamaño. Las puertas de madera se fabricaron siguiendo el modelo de las documentadas en algunas casas (Depto. 35) o en las mismas puertas de la muralla (Puerta Norte, Sur y Este). Están hechas de tablones de madera unidos por dos pletinas de hierro; el sistema de giro es mediante chumacera con pivotes de madera en la puerta [fig. 8]. Las puertas se dotaron de cerraduras de madera, inspiradas en las existentes actualmente en corrales o pajares de la comarca de los Serranos, y también en las viviendas bereberes de Marruecos [fig. 9]. Se siguió este modelo dado que las llaves de madera utilizadas hoy en día en estos lugares son similares a las –escasas– llaves de hierro documentadas en época ibérica (Bonet y Guérin 1995, fig. 2).

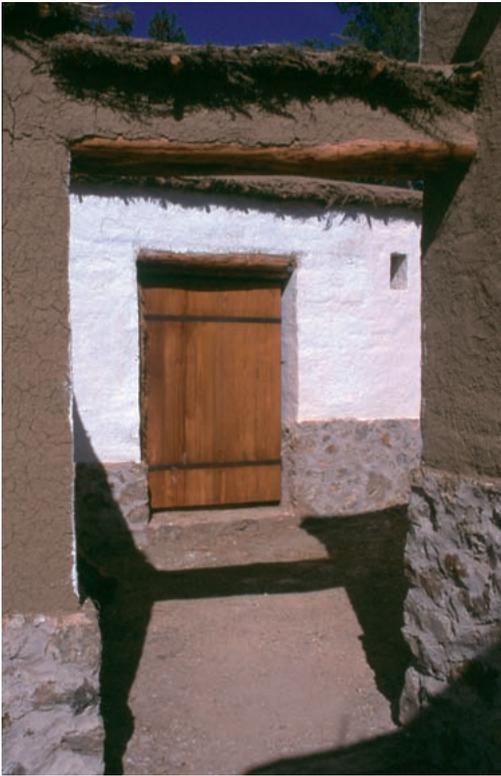
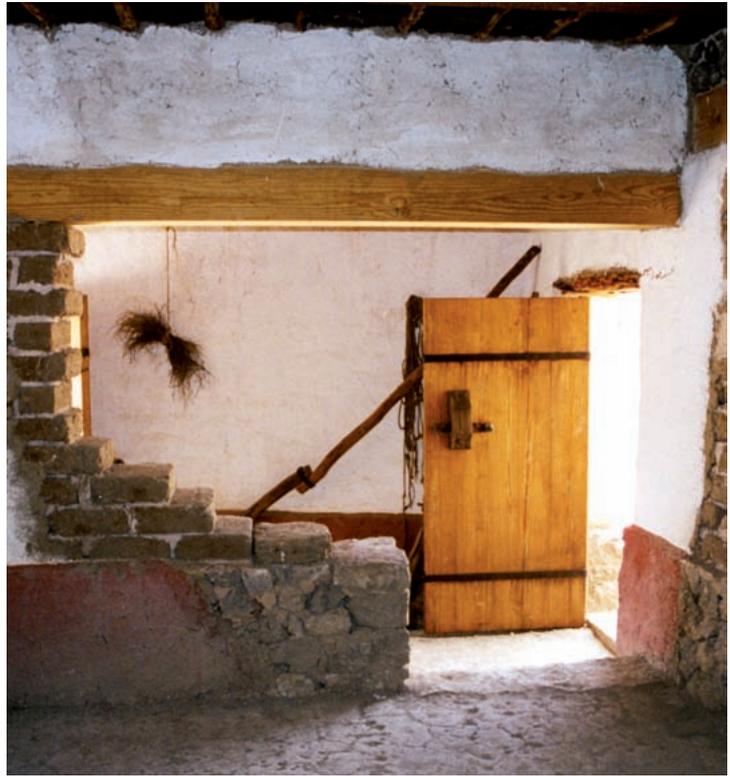
8. 1. Puerta de tablonos unidos por dos pletinas de hierro instalada en el almacén de la casa. 2. Una de las puertas del cuerpo principal de la casa, desde el interior.

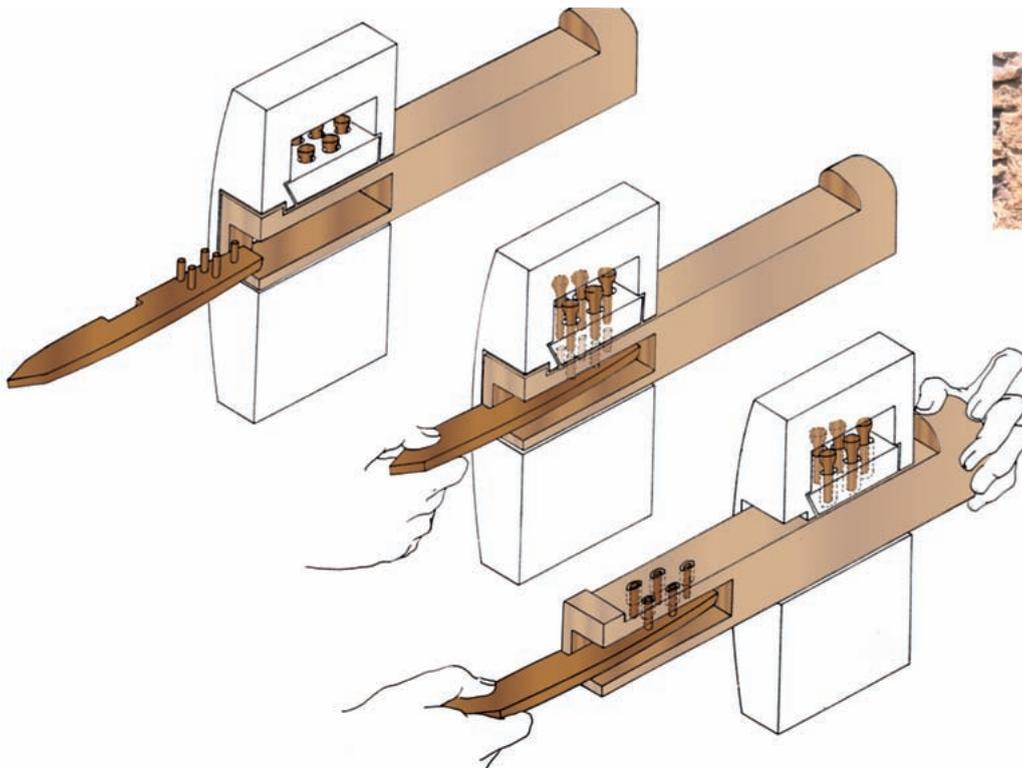
9. 1. Esquema explicativo del sistema de cierre de las puertas (Dibujo F. Chiner). 2. Cerradura y llave actual, de madera.

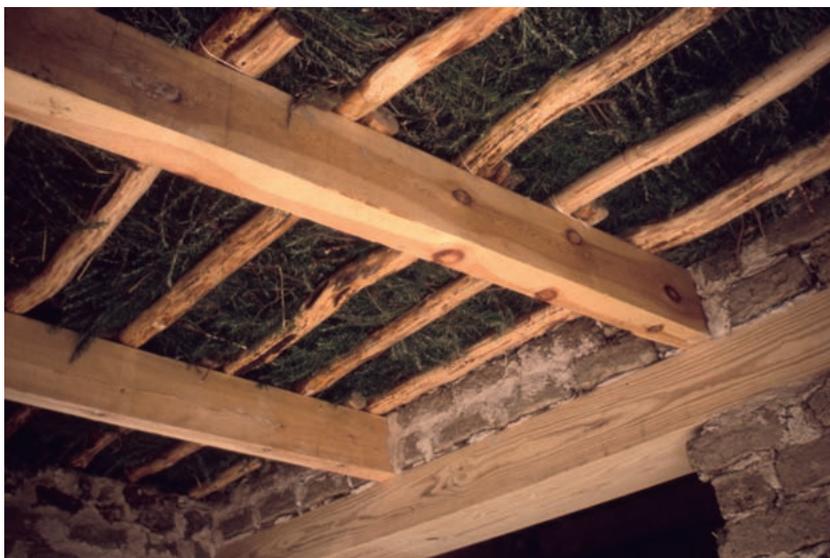
10. El entramado de vigas, rollizos y cubierta vegetal que sustenta la capa de barro del techo, visto desde el interior.

La construcción de la cubierta resultó ser la parte más difícil de toda la intervención. Sobre las jácenas y muros, se colocaron las vigas escuadradas, de 20 cm, que sustentan todo techo. Sobre ellas se pusieron los rollizos, atados con cuerda de pita a las vigas, a una distancia de 25 cm. De este modo quedaba listo todo el entramado del techo para poder construir la cubierta vegetal y de tierra [fig. 10]. Se descartó el empleo de clavos ya que, aunque su uso se ha documentado en otros contextos como el Depto. 1 del Castellet de Bernabé de Lliria, en la Bastida no aparecen en un número suficiente como para proponer su uso sistemático en la

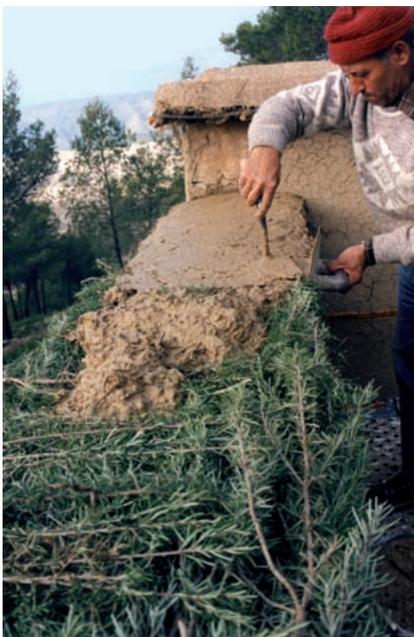
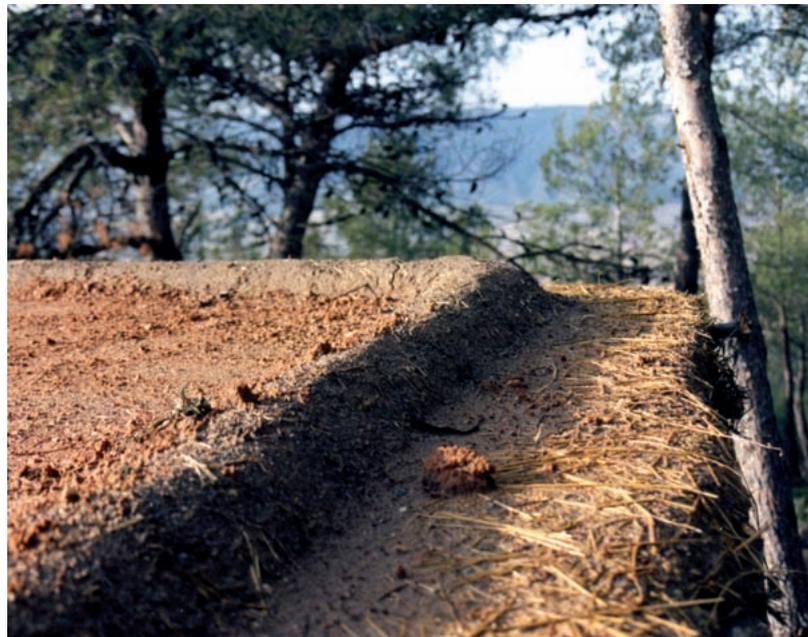
11. 1. Construcción de los aleros. 2. Detalle de los mismos una vez acabados.

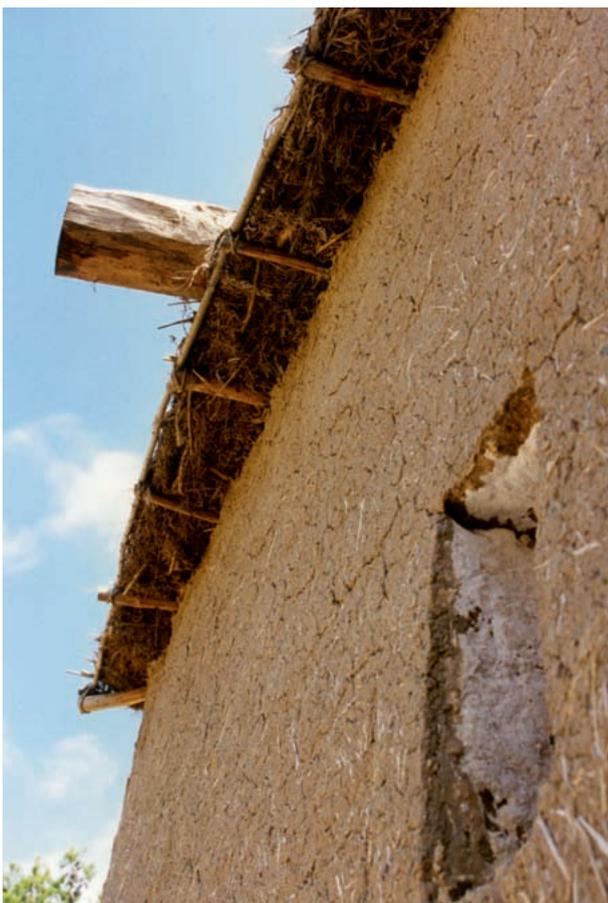
12. Una de las gárgolas de madera para el desagüe desde el techo.

Sobre el entramado de madera se colocó una tupida capa de romero procedente del mismo entorno, aunque en una primera fase se hizo así sólo en el vestíbulo, mientras que en el resto de la vivienda se empleó brezo industrial. Preparada la superficie vegetal, se comenzó a extender una primera capa de barro compuesta por tierra arcillosa y abundante paja en una proporción de agua y tierra similar a los adobes. En esta primera capa, de unos 10 cm, no se mantuvo ninguna pendiente, mientras que en la segunda capa de barro, más fina y con menos paja, se hizo con una ligera pendiente que, enmarcada por los rebordes que recorren los aleros, facilitase la canalización de las aguas [fig. 11]. El desagüe se hizo mediante unas gárgolas de madera que sobresalen del alero de la casa unos 30 cm [fig. 12], y se colocaron unas losas sobre el suelo, junto al muro, para evitar la erosión.

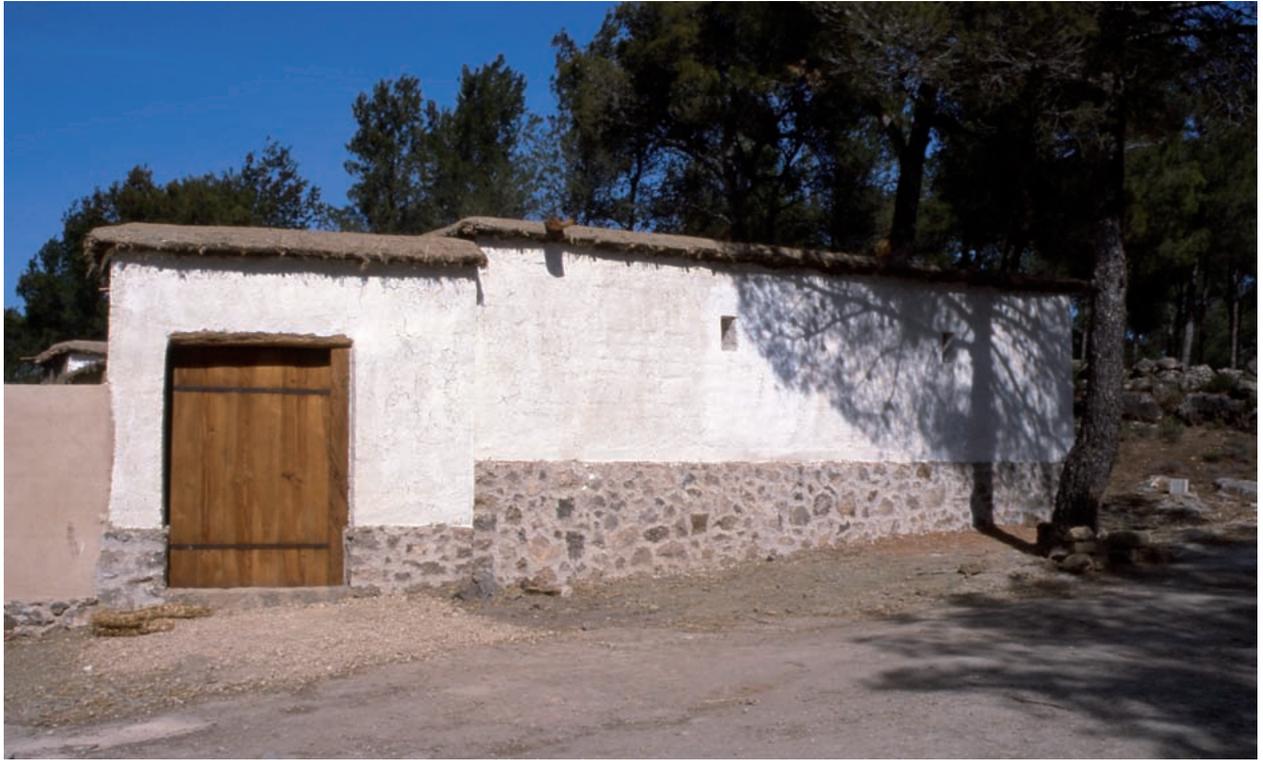
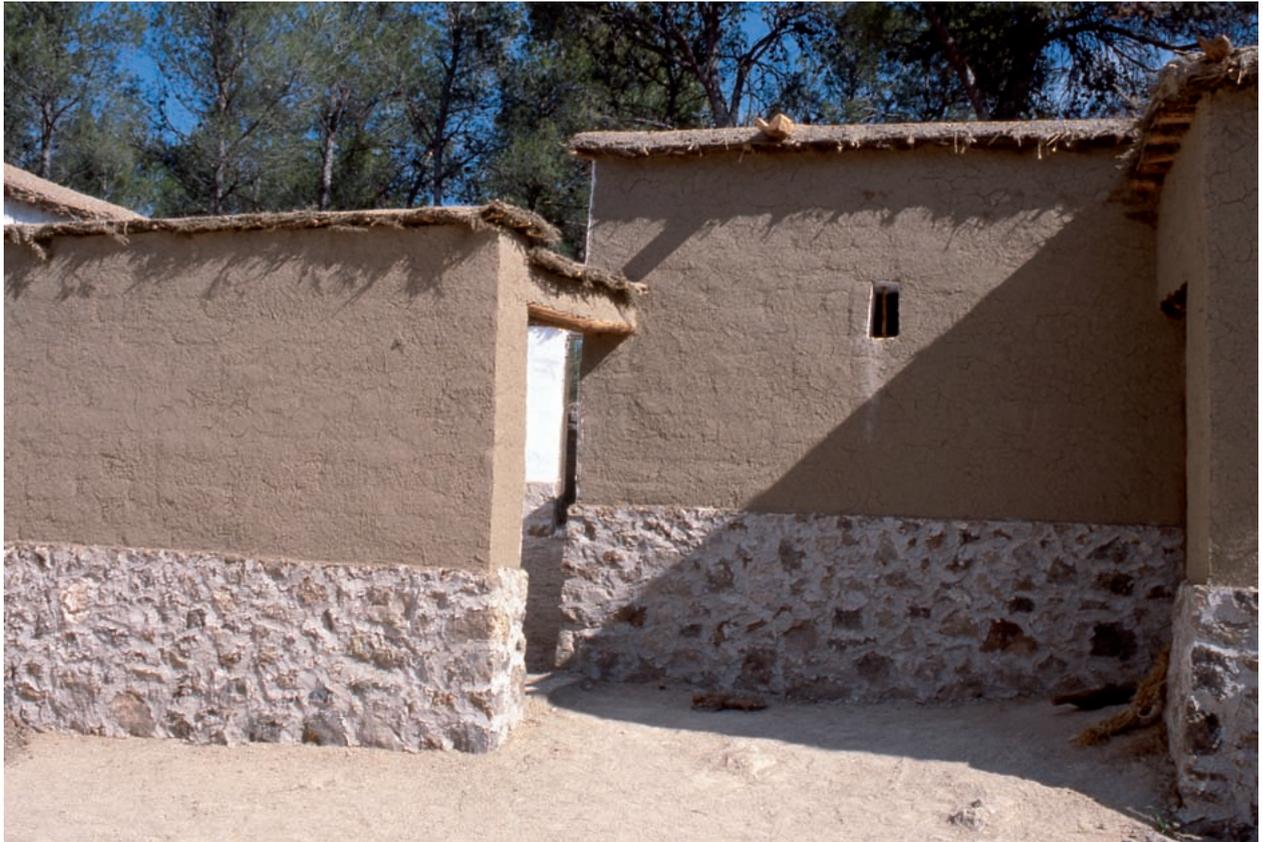
13. 1. Fachada sur de la casa, una vez finalizados los trabajos, con las paredes de adobe encaladas y el zócalo de piedra visto. 2. Fachada oeste de la casa sin encalar.

Se revistieron completamente de barro los muros internos de la vivienda, mientras que en el exterior sólo se protegieron las paredes de adobes, dejando el zócalo de piedra sin revestir [fig. 13].

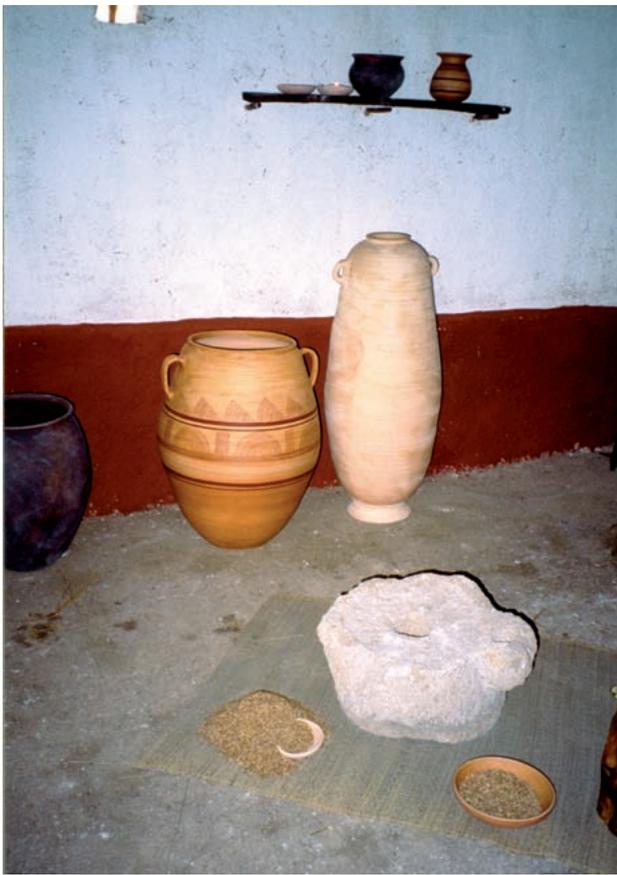
14. La zona de molienda, con los equipamientos y el acabado final de las paredes encaladas y el zócalo pintado a la almagra.

El revestimiento se realizó con una única capa de barro, de tierra y paja, aproximadamente de un centímetro de espesor con una composición similar a la empleada para toda la construcción. Para el encalado/enjalbegado de toda la casa se empleó un total de 60 kg de cal viva, que se apagó a pie de obra. Sólo se dejó sin enjalbegar la fachada oeste para mostrar el aspecto que tendrían los muros de tierra y para comprobar la evolución de los mismos. Los zócalos de piedra del interior de la casa, además de revestirse de barro, fueron pintados con almagra, elemento documentado en algunos poblados ibéricos [fig. 14].

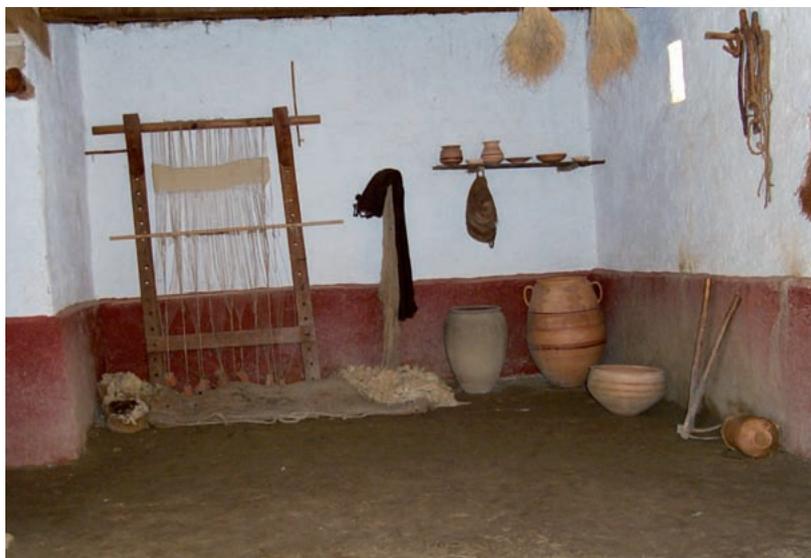
16. Ambientación de la zona destinada a la molienda.

En el otro cuerpo de la vivienda, utilizado en parte como almacén actual, se ha habilitado una zona para experimentar la molienda del cereal con un molino rotatorio actual de Marruecos, junto a un torno de alfarero de madera, de giro manual. Aquí se ha incorporado, también, un equipamiento didáctico consistente en una cerradura instalada en una gran lámina de metacrilato para observar, y practicar, el funcionamiento de las llaves. Finalmente, en el patio, donde muy posiblemente se guardaría el carro y los animales que formarían parte de la cabaña ganadera de esta familia, se instaló un abrevadero de madera [fig. 18].

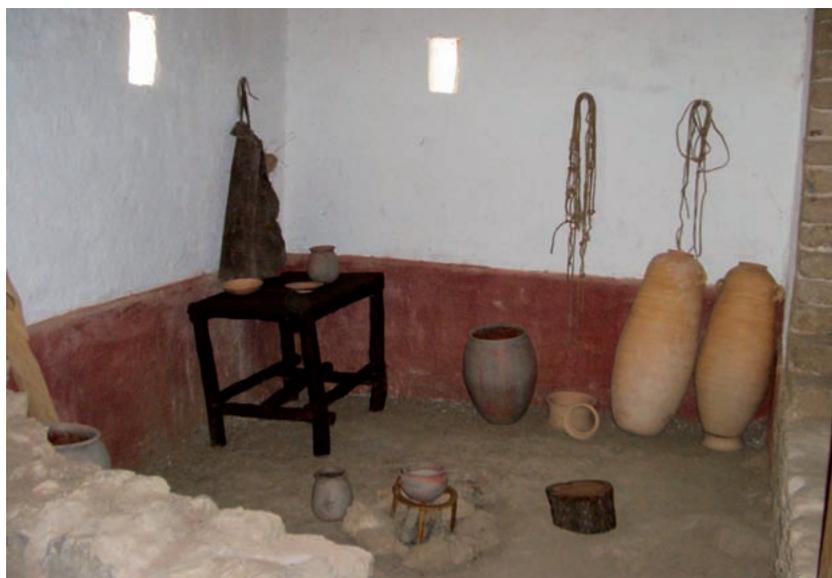
17. Ambientación de la zona del hogar.

En las cuatro habitaciones que componen el núcleo principal del edificio se fueron distribuyendo los distintos enseres para hacer comprensibles las diferentes actividades que en ellas se realizaban. Así, la entrada o vestíbulo, en donde se concentraban los instrumentos agrícolas, se ha ambientado con aperos de labranza como hachas, picos, azuelas, hoces, un arado, una yunta, horcas, etc. En la estancia principal se han definido tres ambientes: una zona destinada al tejido, con la presencia de un telar, husos con fusayolas, lanas, telas, esteras, etc.; otra zona de reposo con un camastro, cubierto de pieles; y un rincón en donde se almacena la vajilla en estantes, recipientes, toneletes y algunos aperos [fig. 15]. En la habitación en donde apareció el molino de piedra se reproduce un espacio de molienda, además de diversos platos y recipientes para la recogida del cereal, mientras que grandes tinajas y ánforas se almacenan en un rincón [fig. 16]. En otra estancia se documentó una concentración de cenizas, por lo que se ha reproducido aquí un fondo de hogar de piedras y cenizas, con unas trébedes, con cerámicas de cocina, ánforas, vajilla apilada y leña para la lumbre y una mesa de trabajo [fig. 17].

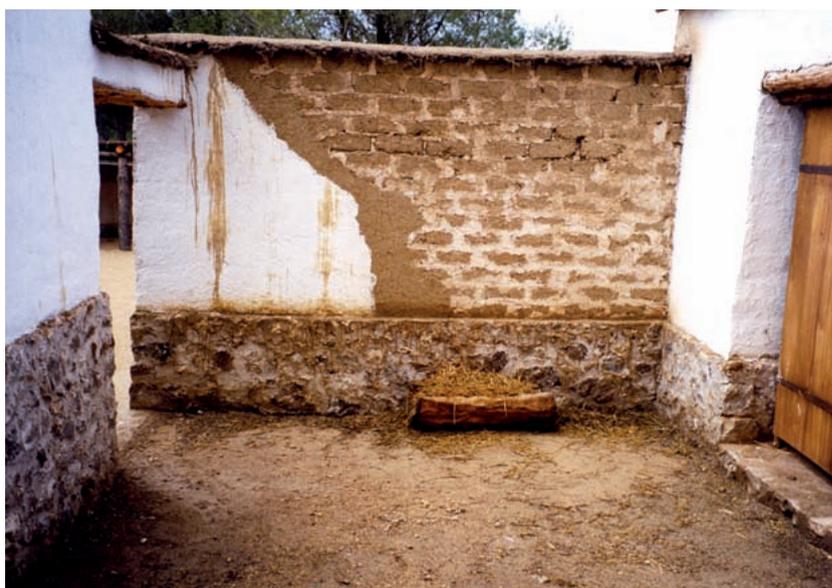
18. El patio de la casa, con el abrevadero. La secuencia de la construcción se aprecia en uno de los muros: zócalo, adobes, enlucido y encalado.

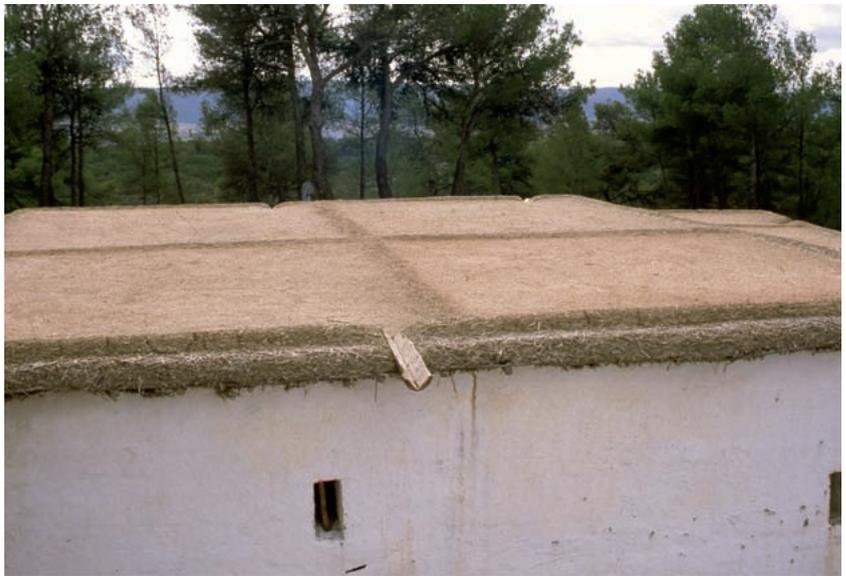
19. Reparación del techo, introduciendo los cuadrantes y aumentando el desnivel para facilitar la salida del agua (año 1999).

La primera reparación de la cubierta tuvo lugar en 1999. Se optó por subdividir toda el área en cuadrantes (cuatro en el núcleo más grande y dos en el pequeño) con la ayuda de caballones y hacer desniveles más acusados con el fin de evitar la filtración de agua y hacer más rápida su salida [fig. 19]. También se hicieron nuevas gárgolas con el fin de que el agua tuviese que hacer un menor recorrido para desaguar.

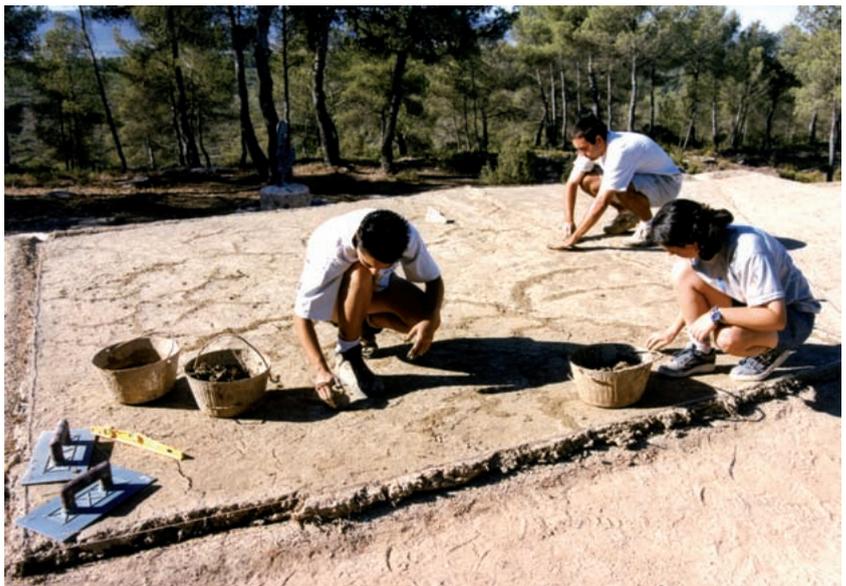
20. Rejuntado de grietas durante la segunda reparación del techo (año 2000).

tro caso, añadimos otro pequeño caballón, que discurría desde el centro de la cubierta hasta la gárgola y que dividía cada cuadrante en dos mitades y dirigía al agua de la lluvia hacia el punto de desagüe. Como la pendiente resultó insuficiente, se aumentó para facilitar, aún más, la salida de agua. Hay que señalar que con esta nueva capa de tierra el espesor de la cubierta oscilaba entre 25 y 30 cm aumentado considerablemente su peso aunque, a su vez, obtuvimos un techo pisable muy sólido. Pasados varios días, y con el barro bien seco, se hizo el rejuntado de las grietas manualmente, para evitar filtraciones de agua y, finalmente, se extendió una fina capa de tierra suelta, cribada, por toda la superficie para que se filtrase en las posibles grietas que todavía podían formarse [fig. 20].

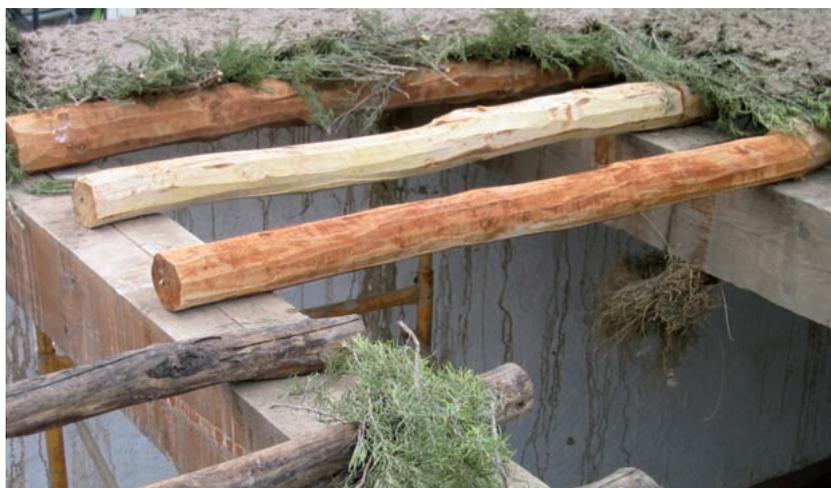
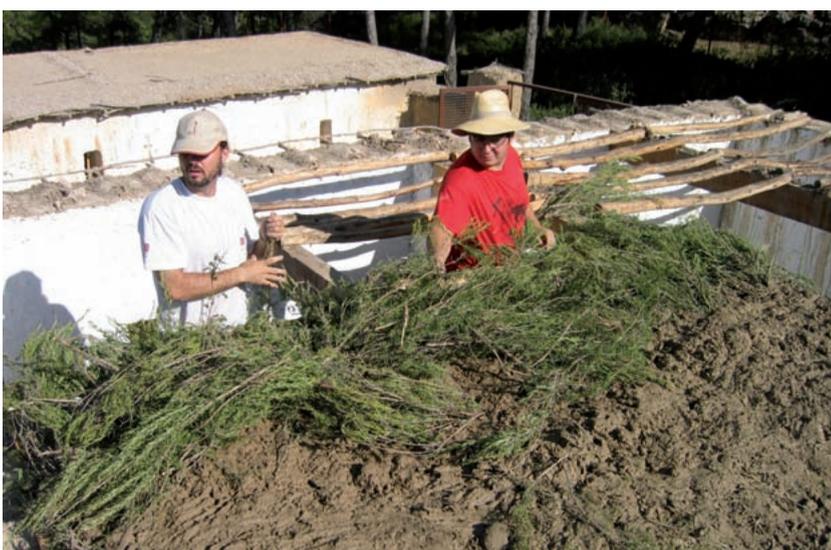
21. 1. Sustitución del techo incorporando rollizos más gruesos. 2. Trabajos de sustitución del techo en el momento de colocar la capa de romero y barro sobre los rollizos (otoño de 2004).

Hasta el año 2004 esta solución fue mantenida con reparaciones puntuales en la capa de tierra, aleros y rollizos podridos. Con todo, el progresivo deterioro del entramado de rollizos y el peligro de derrumbe del techo nos obligó a sustituirlo completamente. Durante tres semanas de otoño de 2004 procedimos a trabajar en el techo del cuerpo principal y, durante una semana en el verano de 2005, en el del almacén [figs. 21 y 22]. Se desmontaron los techos y se colocaron nuevos rollizos –más gruesos–, una tupida capa de romero –descartando el brezo industrial y colocada, esta vez, en todo el techo– y, de nuevo, la capa de barro aunque de mayor grosor que en las anteriores intervenciones. También aplicamos una capa de pintura plástica impermeabilizante con el objetivo principal de eliminar totalmente las filtraciones de agua. Este aislante ha sido enmascarado entre dos capas de barro.

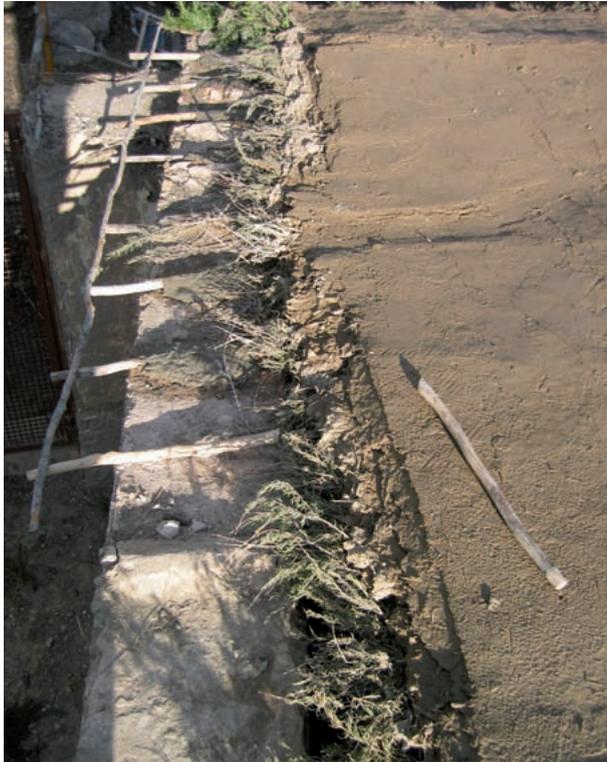
22. Colocación de los aleros del cuerpo principal de la casa (otoño de 2004).

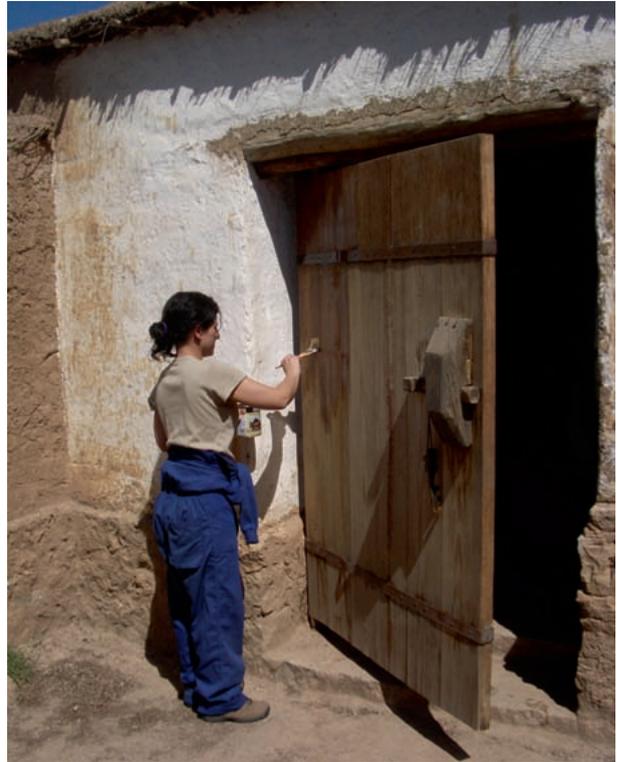
23. Trabajos de mantenimiento de las puertas (año 2007).

El problema de la humedad del interior y del mantenimiento básico se subsanó a partir del año 2000 al contar con personal asociado al yacimiento que diariamente se encargaba de la ventilación de la vivienda y de las reparaciones urgentes observadas en los aleros.² El encalado de las fachadas y del patio se hace, como hemos dicho, cada año, y el tratamiento de la madera de las puertas y los equipamientos internos cada dos años con ayuda del personal del museo, empleando para ello normalmente una jornada intensiva de trabajo [fig. 23].

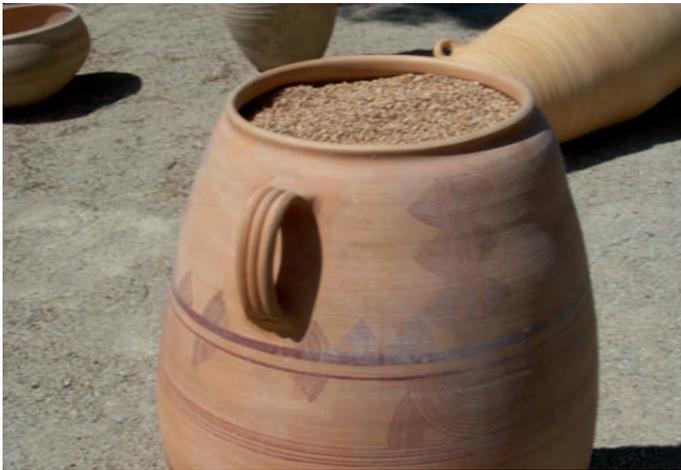
24. Tinaja llena de cereal, preparada para ser pesada. Al fondo se aprecia parte de un ánfora, un lebes y una olla utilizadas también en esta experiencia (año 2002).

Como hemos comentado, las cerámicas expuestas en la ambientación de la casa ibérica son réplicas de los vasos originales conservados en el Museo de Prehistoria de Valencia y corresponden, en cuanto a tipología, decoraciones y dimensiones, a las formas publicadas. De todas ellas fueron seleccionados los siguientes contenedores: un ánfora, una tinaja, una olla de cocina, un *lebes* y un tonelete. Se pretendía trabajar con contenidos líquidos y sólidos, empleando agua para los primeros y trigo para los segundos [figs. 24 y 25].

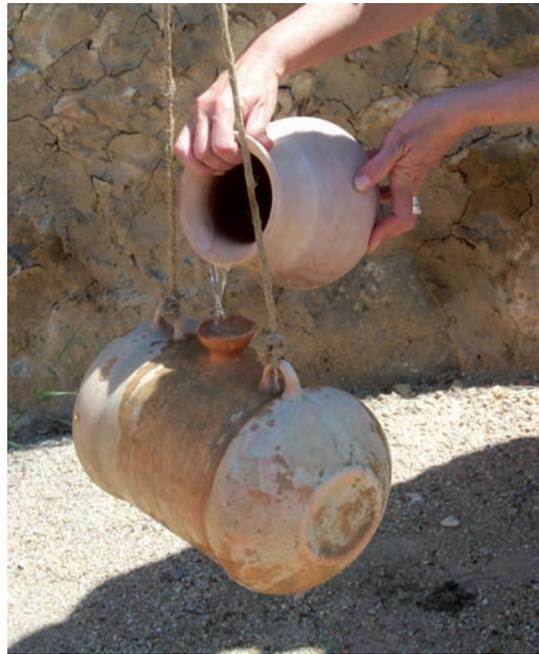
25. Trasiego de líquidos entre una botella y un tonelete.

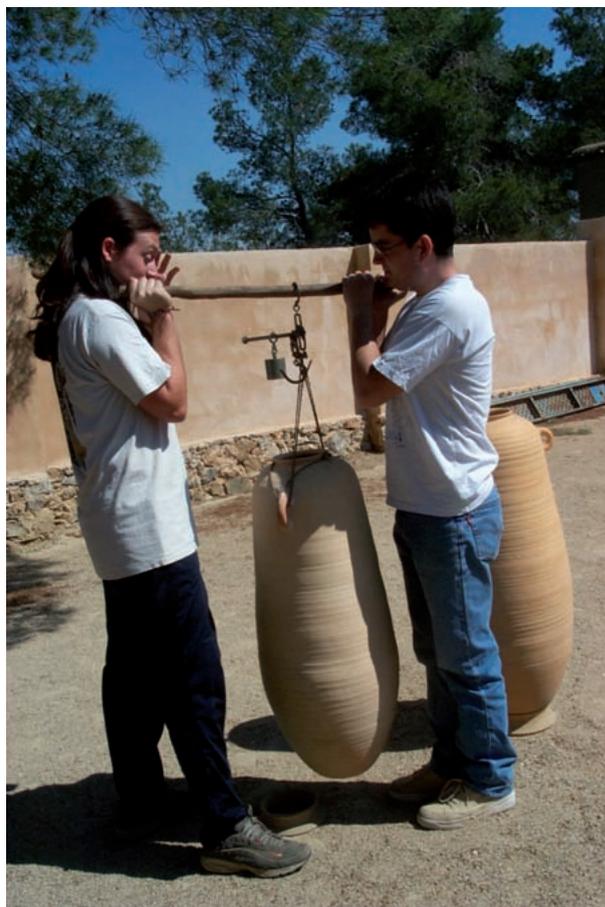
26. Empleo de una romana para el pesado de los contenedores cerámicos.
