Enrique Díes, Helena Bonet*, Nuria ÁLVAREZ y Guillem Pérez Jordà

LA BASTIDA DE LES ALCUSES (MOIXENT): RESULTADOS DE LOS TRABAJOS DE EXCAVACIÓN Y RESTAURACIÓN. AÑOS 1990-1995

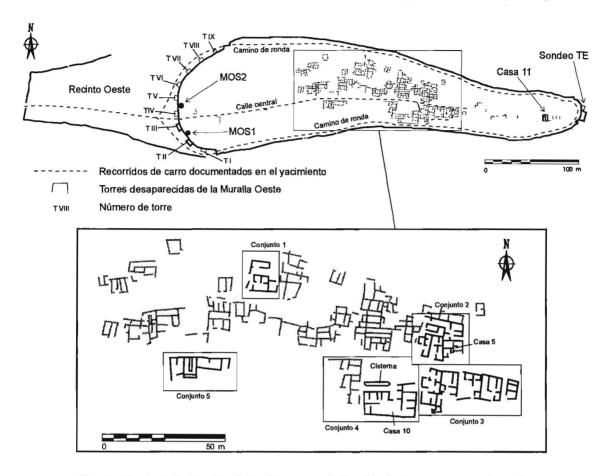
Fig. 4.- Planta de La Bastida de les Alcuses con indicación de las manzanas restauradas y de los sondeos de excavación. Años 1990-1995.

Hasta el momento se han ejecutado tres fases del proyecto. En la primera (1990-1991), se realizó un informe sobre el estado de las estructuras y una propuesta de consolidación y restauración, así como el diseño de un itinerario de visita. A partir de todos estos datos se llevó a cabo la limpieza del mencionado recorrido así como la consolidación y restauración de las casas 1, 2 y 3. Finalmente, se colocaron ocho carteles (lám. XI, B) en los que se enmarcaba el yacimiento dentro de la cultura ibérica, en su entorno geográfico, y se hacía especial hincapié en el sistema defensivo, en las técnicas constructivas y en el urbanismo. En la segunda fase (1991-1992) se acometió la consolidación y restauración de las casas 4, 6, 7, 8 y 9, diseñándose nuevos carteles explicativos referentes a la funcionalidad de las viviendas. Finalmente, se llevó a cabo la tercera fase (1993-1995) en el frente oeste de la muralla, para lo cual se realizaron dos sondeos en el interior de la Muralla Oeste y uno en el exterior de la Torre Este, ya que era el único lugar donde se conservaba el derrumbe exterior (fig. 4 y lám. I).

Tres han sido los sondeos realizados en la muralla, dos en el interior de la muralla oeste (Sondeos MOS1 y MOS2) y uno en el exterior de la Torre Este (Sondeo TE), en el único punto donde quedaban restos del derrumbe (fig. 4).

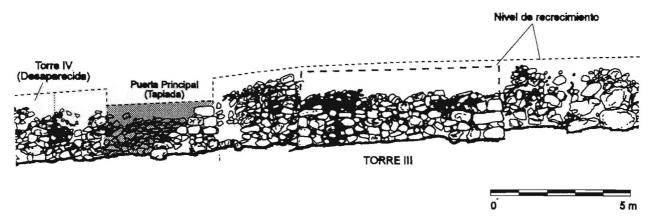
Fig. 5.— A: Levantamiento ortofotográfico de los muros del departamento 204 (según R. González). B: Aparejo del frente oeste de la muralla donde se aprecia el tapiado de la puerta y la Torre II. Levantamiento ortofotográfico (según R. González).

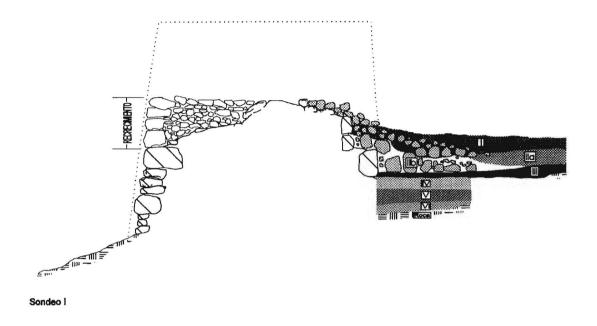
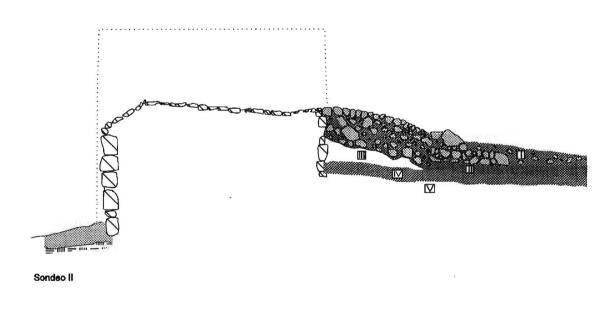
Fig. 6.- Secciones de los Sondeos I y II realizados en el frente oeste de la muralla. Año 1993.

El sector oeste de la muralla es una construcción que varía entre 3'5 y 4 m de anchura, con la adición de un elemento de 1'2 m en algunos puntos y que podría tratarse de un sistema de escaleras de mampostería para acceder al adarve, aunque es una hipótesis pendiente de comprobación. Esta gran amplitud responde no tanto a una necesidad defensiva como a un imperativo técnico que precisa de una base muy ancha para obtener cierta altura (fig. 6).

Como se ha podido comprobar en el Sondeo MOS1 (figs. 4 y 6), el zócalo de piedra es un paramento exterior de contención de los estratos de tierra apisonada que colmatan el espacio interior de recinto hasta crear una superficie plana a nivel de los afloramientos interiores de roca. Este desnivel varía entre 1 y 1'5 m. A partir de esta superficie (Sondeos MOS1 y MOS2) se

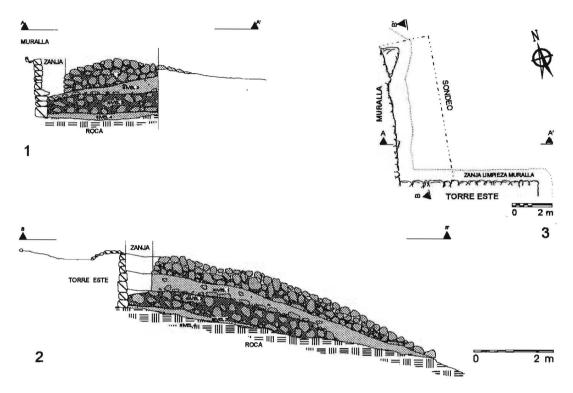
Fig. 7.- 1 y 2. Secciones del sondeo de la Torre Este. 3. Planta del sondeo de la Torre Este. Año 1995.

Sobre él, como puede desprenderse de los estratos de derrumbe localizados en los sondeos MOS1 y 2, sobre todo, en el TE (figs. 4 y 7), se elevaba un paramento de adobe hasta alcanzar una altura total igual a dos veces la del zócalo. Esta técnica mixta de pared de adobes sobre zócalo de piedra en los sistemas defensivos se documenta desde el s. VI a.C. desde Andalucía a Cataluña, entre otros en los yacimientos de Puente Tablas (Jaén) (RUIZ y MOLINOS, 1993, p. 202), El Oral (San Fulgencio) (ABAD y SALA, 1993, p. 198), o Els Vilars (Arbeca, Lleida) (JUNYENT et alii, 1994, p. 86). El derrumbe en el sondeo TE ha permitido comprobar que sobre este alzado habría una estructura de piedra, probablemente un solado para el adarve, que era la misma muralla, dada su anchura, y un parapeto, coronado por almenas realizadas esta vez en adobe, posiblemente con el extremo superior redondeado (fig. 14) como se viene documentado para las fortificaciones fenicio-púnicas del Mediterráneo occidental (ACQUARO, 1974, p. 182).

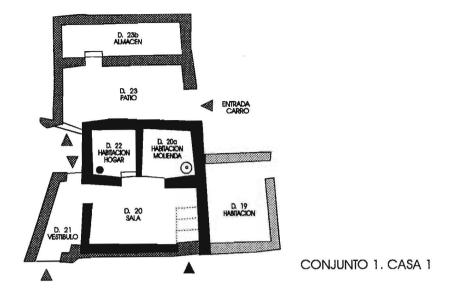
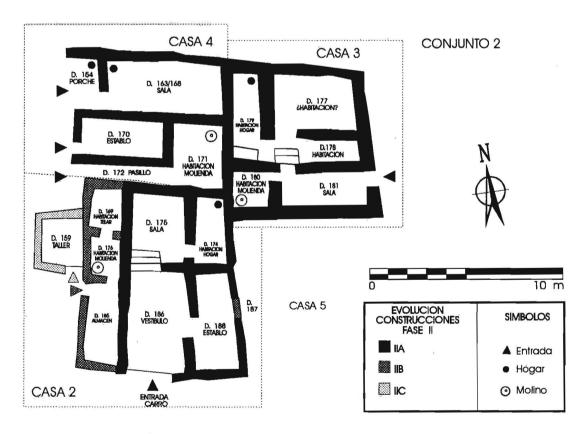
Fig. 8.— Planta de los Conjuntos 1 y 2 restaurados en donde se indican las fases constructivas y áreas funcionales.

En la Fase II, que en algunas casas podemos dividir hasta en tres subfases, se replantea todo el urbanismo, con la construcción de casas que se alzan sobre pequeñas nivelaciones que sirven de base a las distintas habitaciones (figs. 8 y 9). El zócalo de los muros es así a la vez cimiento y muro de contención (fig. 5, A), realizándose rellenos de hasta 60 cm de profundidad que es, en su mayor parte, la única superficie conservada de las viviendas. Las casas se estructuran hasta en tres niveles distintos que son salvados mediante escaleras de dos o tres peldaños. Cuando se realizan ampliaciones nunca se perforan las paredes para comunicar las nuevas estructuras, algo que debilitaría los muros, sino que sus puertas se abren al exterior, como sucede en la Casa 2, convirtiéndose así la calle no sólo en un acceso a las casas sino en un elemento de circulación entre sus diferentes partes. Por el contrario, sí se conoce al menos un caso de una puerta tapiada resultado de la primera transformación de la Casa 2.

Ha sido en la Casa 2 (fig. 8) donde se ha hallado la mayor cantidad de remodelaciones que nos han permitido definir tres subfases para la vivienda, sin que por el momento podamos extrapolarlas al resto del poblado. En la Fase IIa la casa está formada por los departamentos 174, 175, 186, 188 y, presumiblemente, 187. La Fase IIb supone, por una parte, el tapiado de la puerta que comunicaba 188 y 187, pasando éste último a formar parte de la Casa 5, sin restaurar. Por

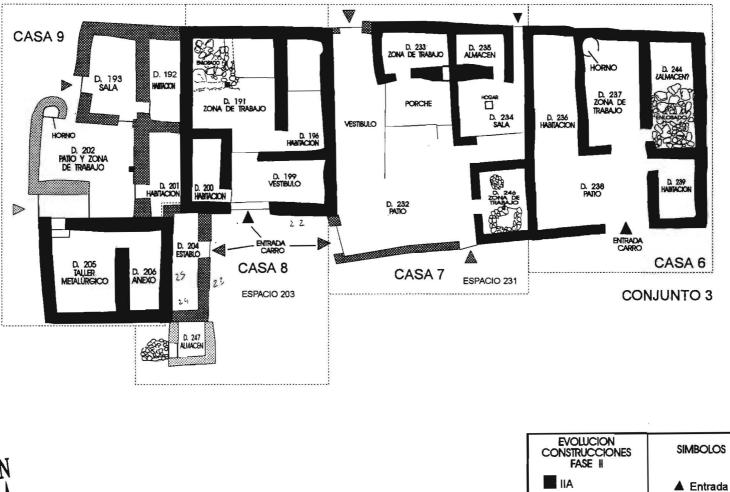
Fig. 9.- Planta del Conjunto 3 con evolución de las fases constructivas y áreas funcionales.

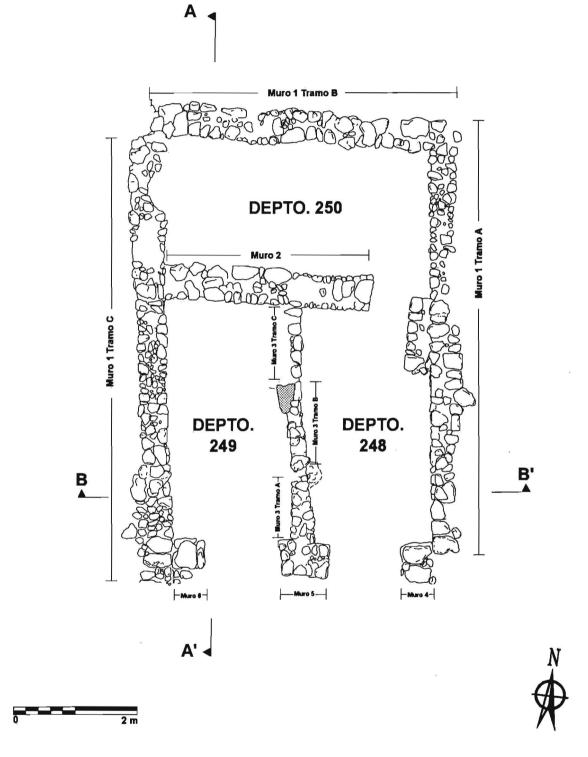
Fig. 10.- Planta de la Casa 11. Año 1995.

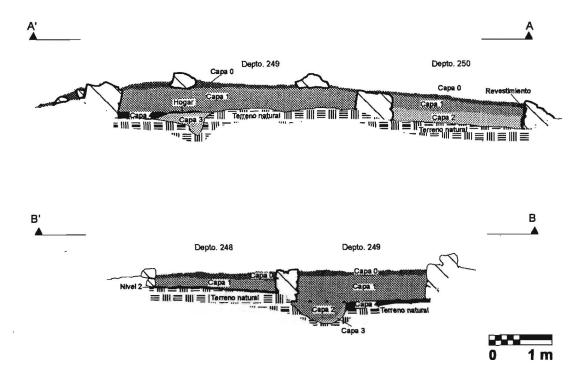
Fig. 11.- Secciones y secuencia estratigráfica de la Casa 11. Año 1995.

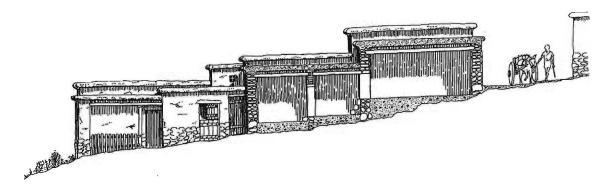
Fig. 12.— Hipótesis de restitución de la sección longitudinal del Conjunto 2 y de la calle principal donde se aprecia el escalonamiento de los departamentos al adaptarse al terreno (según E. Díes y F. Chiner).

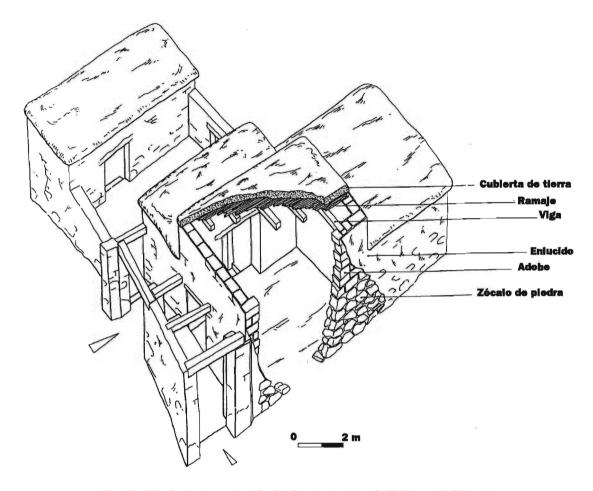
Fig. 13.- Hipótesis de restitución del Conjunto 1 (según E. Díes y F. Chiner).

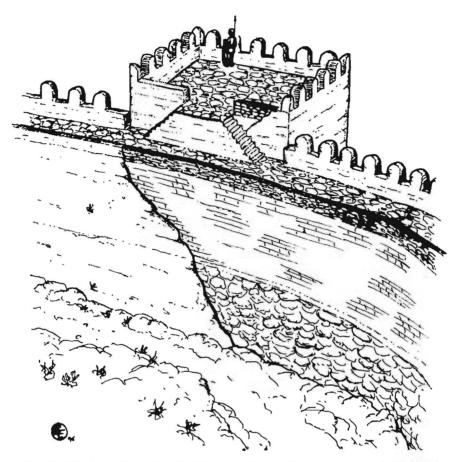
Fig. 14.- Hipótesis de restitución del lienzo de muralla con torres (según E. Díes).

Toda la estructura estaría revestida interna y externamente por una capa de arcilla que homogeneizaba el aspecto exterior de la muralla y justificaba el empleo de bloques tan toscamente tallados (fig. V, B). No es descartable tampoco, aunque no hay evidencias de ello por el momento, que toda la muralla y especialmente el extremo oeste, estuviese encalada exteriormente. Es un sistema decorativo de numerosos paralelos en el mundo mediterráneo cuando se emplea este tipo de material constructivo, como se ha podido documentar, entre otros, en el Próximo Oriente en los yacimientos de Tell'Arqa (THALMANN, 1979) y Tel Dor (STERN, 1991); en el Mediterráneo central en Cartago (RAKOB, 1985, 1987a y 1987b), Mozia (CIASCA, 1986) y Kerkouane (FANTAR, 1984); y ya en la península Ibérica, en los yacimientos de Tejada la Vieja (Huelva) (FERNÁNDEZ JURADO, 1987), o Puente Tablas (Jaén) (RUIZ y MOLINOS 1985; 1988), Puig de la Nau (Benicarló) (OLIVER y GUSI, 1995, pp. 222-223) por citar los casos más antiguos. La altura total, incluido el parapeto, sería de unos 10 m para la muralla y 12 m para las torres (fig. 14).

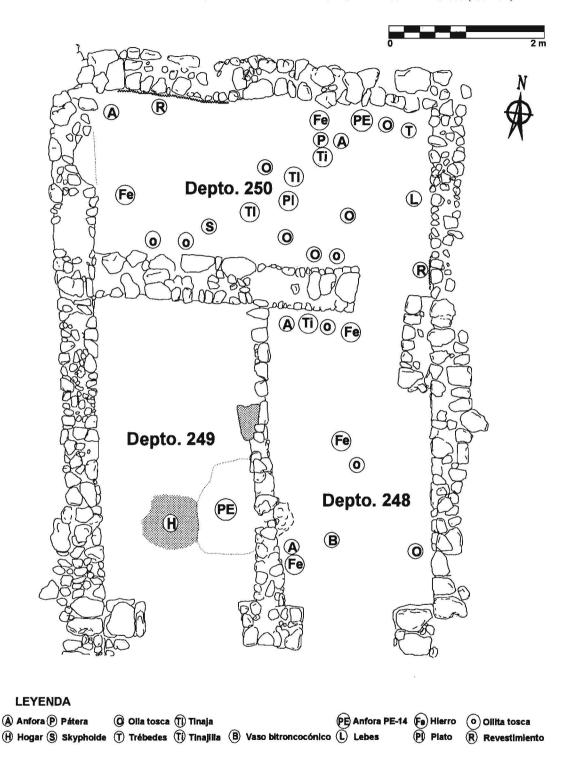
Fig. 26.- Planta de la Casa 11 con la dispersión de los materiales in situ. Año 1995.

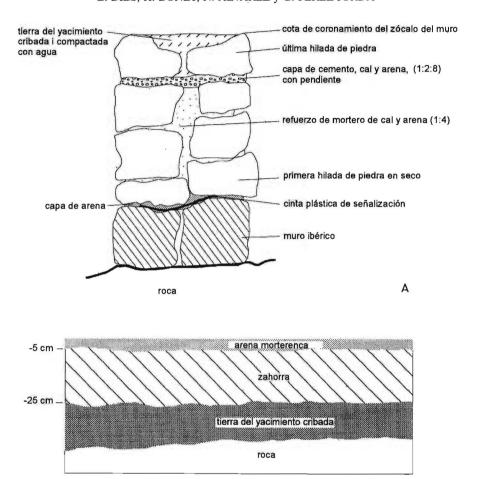
Fig. 27.— A. Sección de la propuesta de restauración de los muros (según proyecto de J. Esteban, R. Sicluna y J.M. Espinosa). B. Propuesta del relleno y acabado de los suelos de las viviendas.

Por todo ello, la actuación se limitó tan sólo a los suelos y los zócalos, sin restauración alguna del alzado de adobe, ni tipo alguno de cubierta. Con lo realizado creemos se respeta el

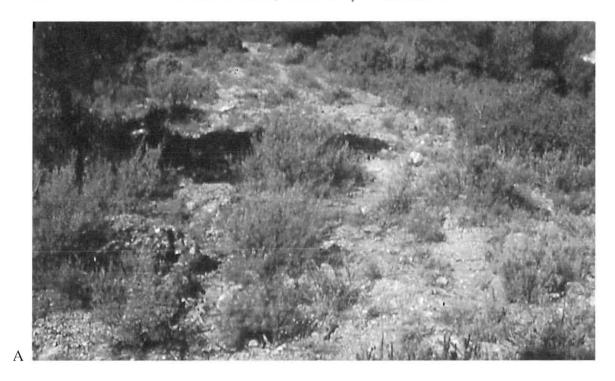
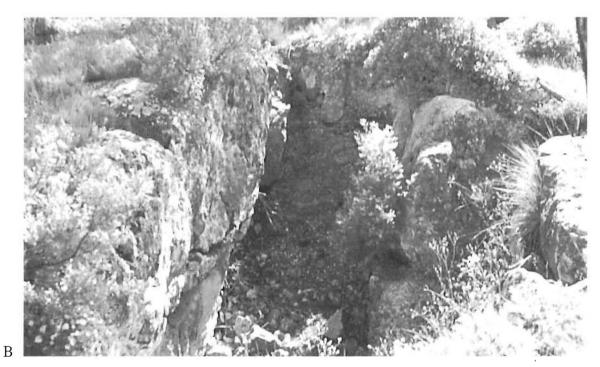
Lám. III.- A: Restos de carriladas en la ladera oeste, principal acceso al poblado. Año 1991. B: Cisterna retallada en la roca aprovechando una grieta. Hoy parcialmente colmatada de tierra y vegetación. Año 1991.

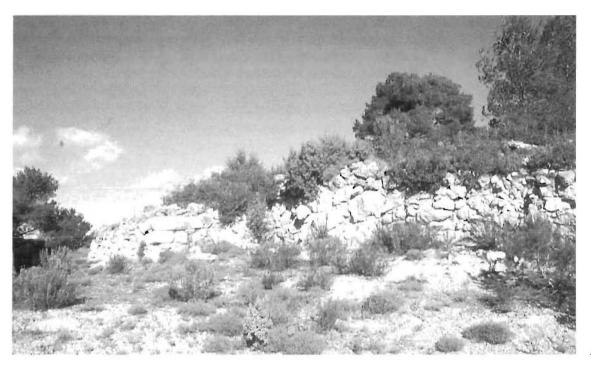
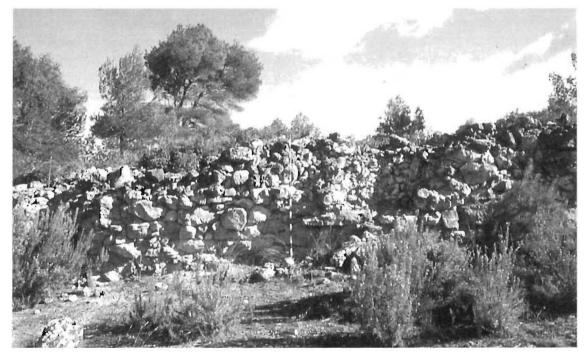
Lám. IV.— A: Estado de la muralla oeste y de la torre III antes de la restauración. Año 1990. B: Lienzo de la muralla antes de la restauración con evidentes muestras de su deterioro. Año 1990.

Sin embargo, La Bastida de les Alcuses es un asentamiento de grandes dimensiones, cuya interpretación de las estructuras es aún problemática, con una muralla en precario estado de conservación (lám. IV) de más de un kilómetro de recorrido, jalonada por tres torres conservadas y cuatro puertas, sin contar el amplio recinto en el extremo oeste, denominado tradicionalmente como albacara. Todo ello obligaba a que cualquier intervención fuera precedida por la determinación de unos criterios coherentes con los objetivos, características y límites de los trabajos de consolidación y restauración, cuestiones que desarrollamos en la última parte de este trabajo.

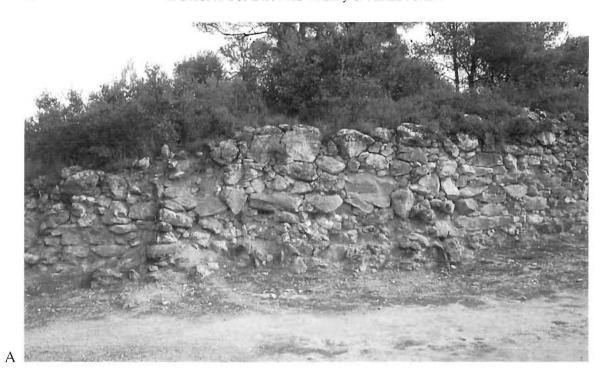
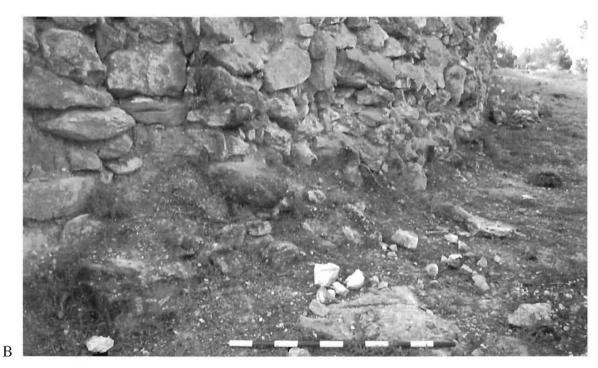
Lám. V.- A: Lienzo de muralla donde se aprecian los elementos verticales que marcan los arranques o ángulos de una posible torre (Torre X), hoy desaparecida. Año 1991.

B: Detalle del arranque de la misma torre y restos de marcas de pala excavadora junto al jalón. Año 1991.

Finalmente, se aprecian en el paramento de la muralla una serie de elementos verticales (lám. V, A) que sobresalen ligeramente de ella, agrupados de dos en dos a distancias más o

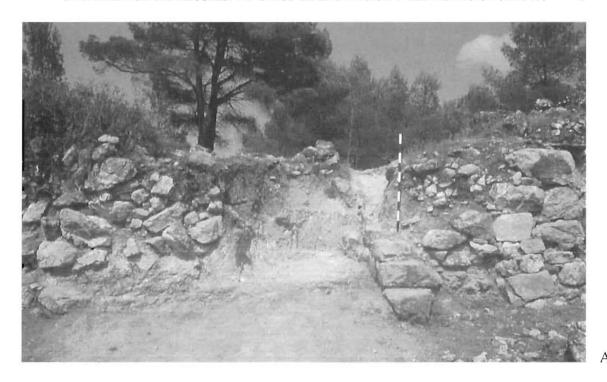
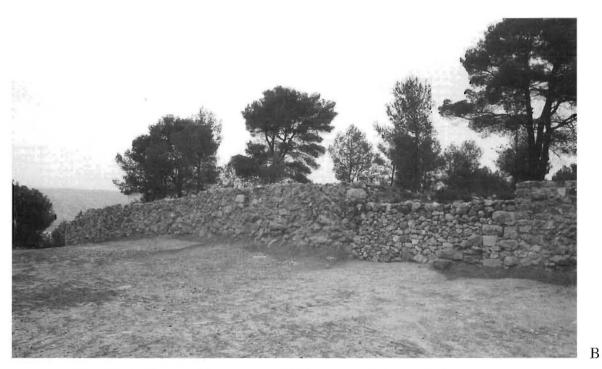
Lám. VI.- A: Limpieza del tramo central del frente oeste de la muralla donde aparece la entrada principal. Año 1991. B: Lienzo oeste de la muralla, una vez restaurado, con la puerta principal tapiada mediante piedras de menor tamaño para indicar claramente su provisionalidad. Año 1995.

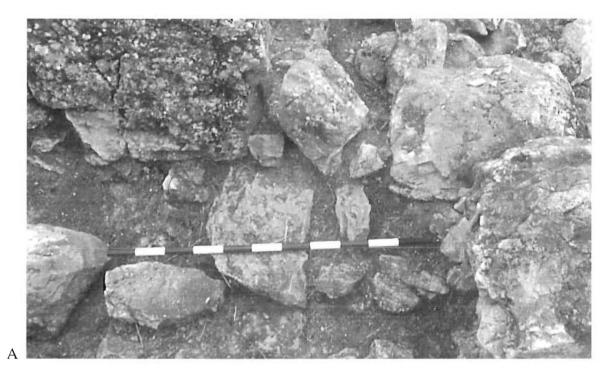
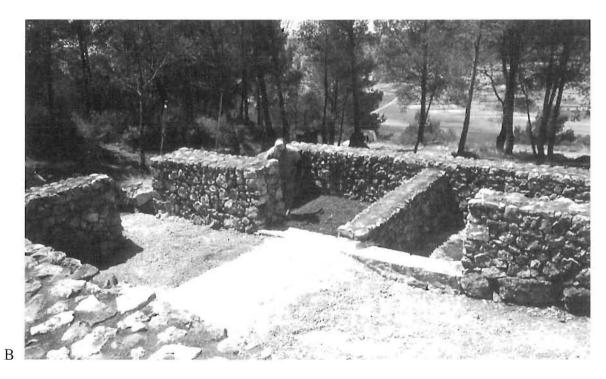
Lám. VII.- A: Superposición de estructuras de habitación del departamento 159, los muros inferiores corresponden a la Fase I. Año 1991. B: Colocación de los suelos del Conjunto 1. Año 1991.

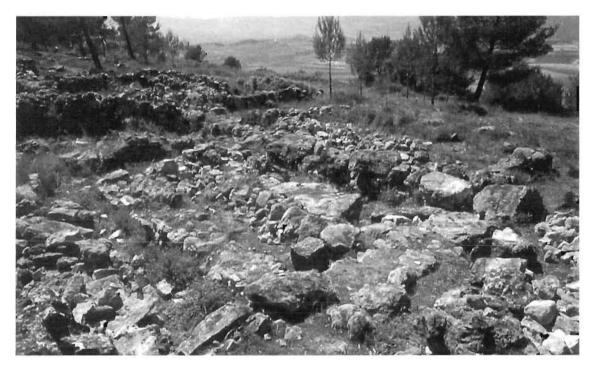
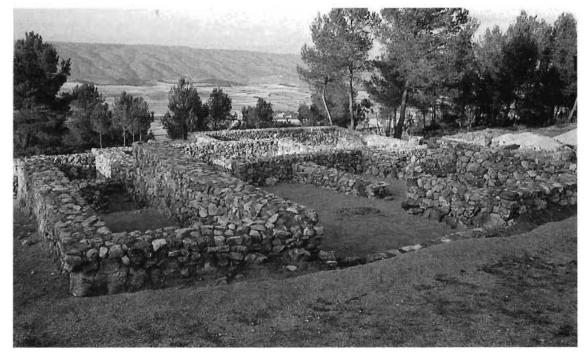
Lám. VIII.- A: Conjunto 2 antes de la restauración. Año 1991. B: El Conjunto 2, visto desde la calle central, tras la restauración. Año 1991.

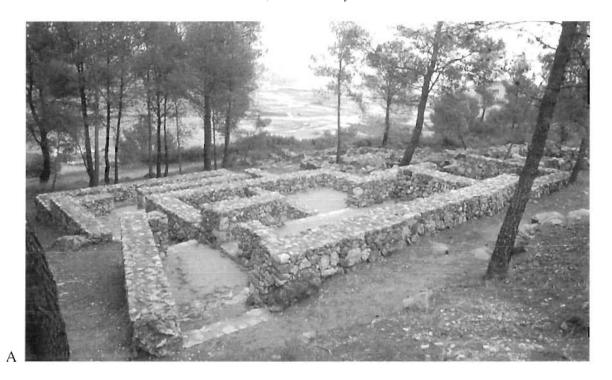
Lám. IX.- A: Conjunto 1 tras la restauración. Año 1991. B: Conjunto 3 restaurado, en primer término la Casa 7. Año 1993.

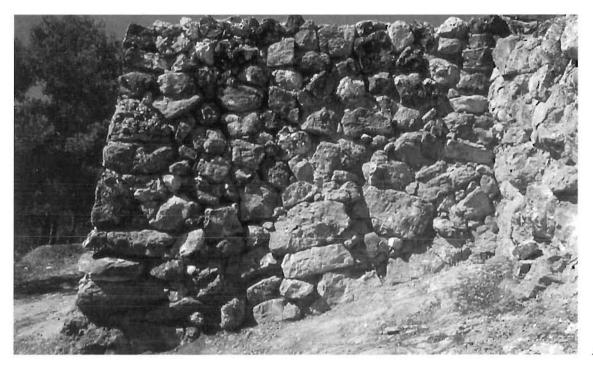
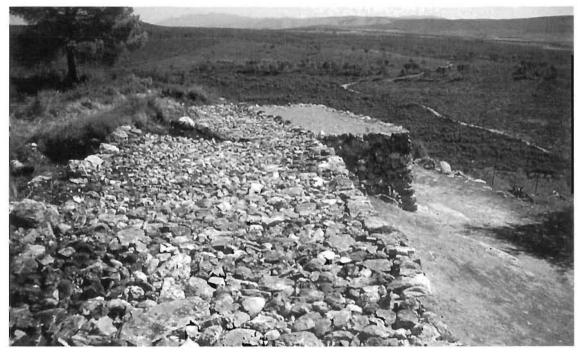
Lám. X.- A: Vista de la cara sur de la Torre II, una vez restaurada. Año 1995. B: Acabado del coronamiento de la muralla y de las torres. Año 1995.

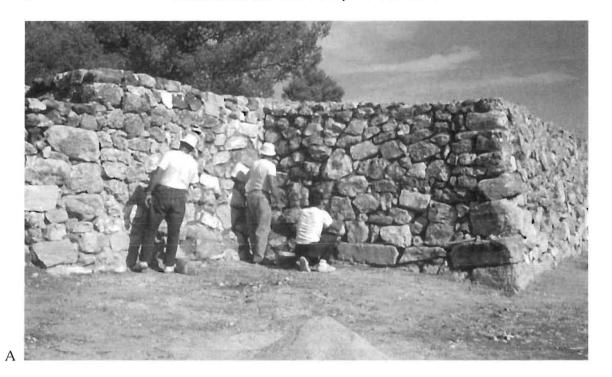
Lám. XI.- A: Los obreros trabajando en el rejuntado de las piedras de la muralla y Torre III. Año 1995. B: Cartel explicativo de las técnicas constructivas de la Casa 1. Año 1992.

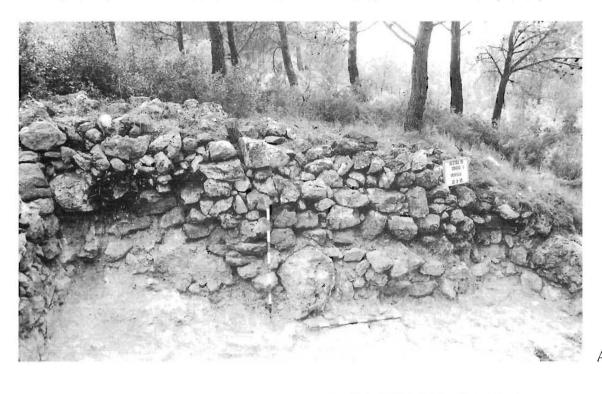
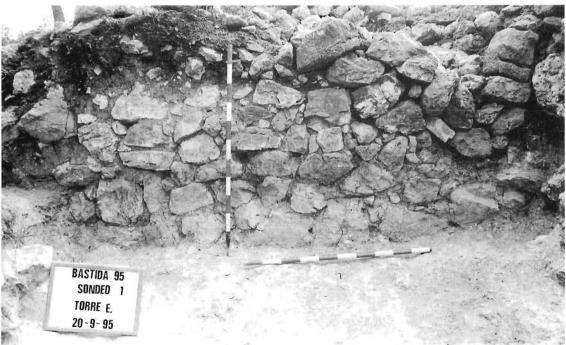
Lám. XII.- A: Sondeo realizado en el ángulo de la Torre Este y el lienzo de la muralla. Año 1995. B: Zócalo de la cara norte de la Torre Este. Año 1995.

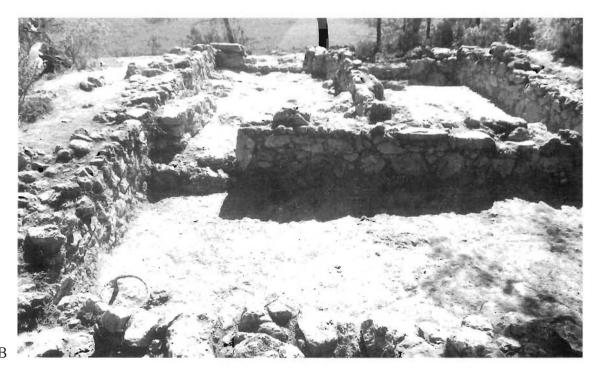
Lám. XIII.- A y B: Vistas generales de la Casa 11. Año 1995.

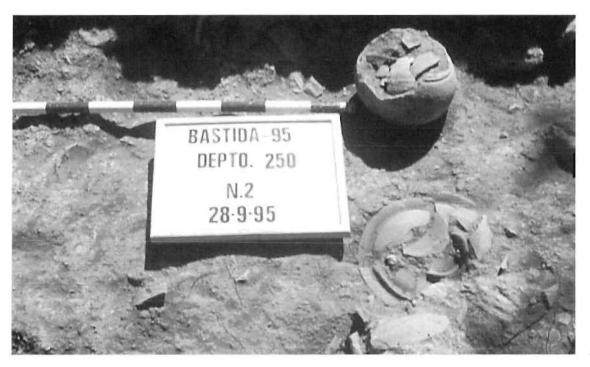
Lám. XIV.— A: Materiales *in situ* del departamento 250. Año 1995. B: Detalle de las trébedes del departamento 250. Año 1995.
